# Sauvosaarenkatu 11

RAKENNUSHISTORIALLINEN SELVITYS

Tilaaja: Kiinteistö Oy Keminhelmi

Tekijä: Nyman Arkkitehdit Oy

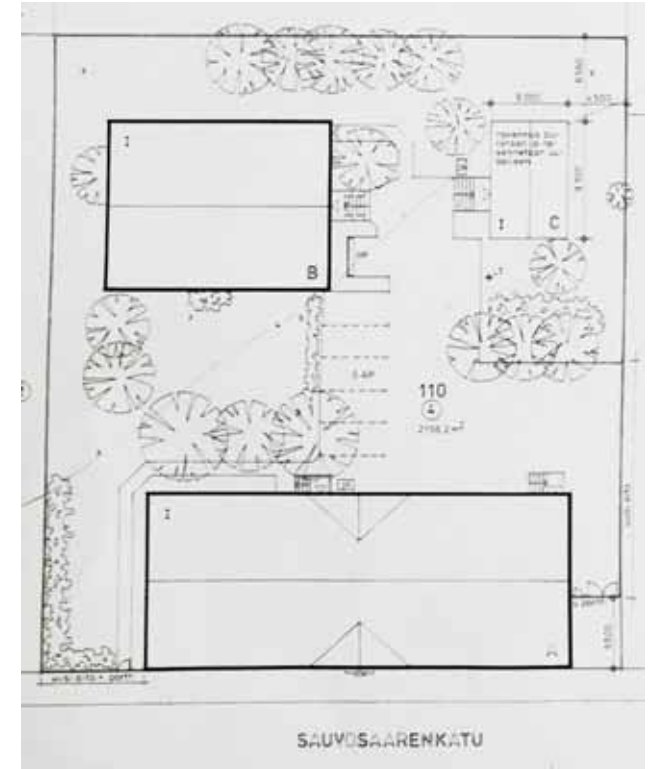
*Ote asemapiirroksista vuodelta 1990.*

*Talo C on kuvassa merkitty purettavaksi ja rakennettavaksi uudelleen.*

Todettiin, että mikäli musiikkikirjaston rakennus halutaan säilyttää, edellyttäisi se rakennuksen rakentamista käytännössä uudelleen: perustusten, routasuojauksen, vähintään alimpien hirsien, ulkoverhouksen ja vesikatteen uusimista. Tutkimuksessa todettiin LVIS-tekniikka uusittavaksi ja rakennukset lisälämmöneristettäväksi, ulko-ovet ja ikkunat tiivistettäväksi tai uusittaviksi ja sisäpinnat uudistettaviksi. Rakennuksen korjaamista ei nähtykään taloudellisesti järkevänä. Sen kaupunkikuvallinen merkitys kuitenkin tunnustettiin ja rakennus aiottiinkin purkaa ja rakentaa uudelleen.

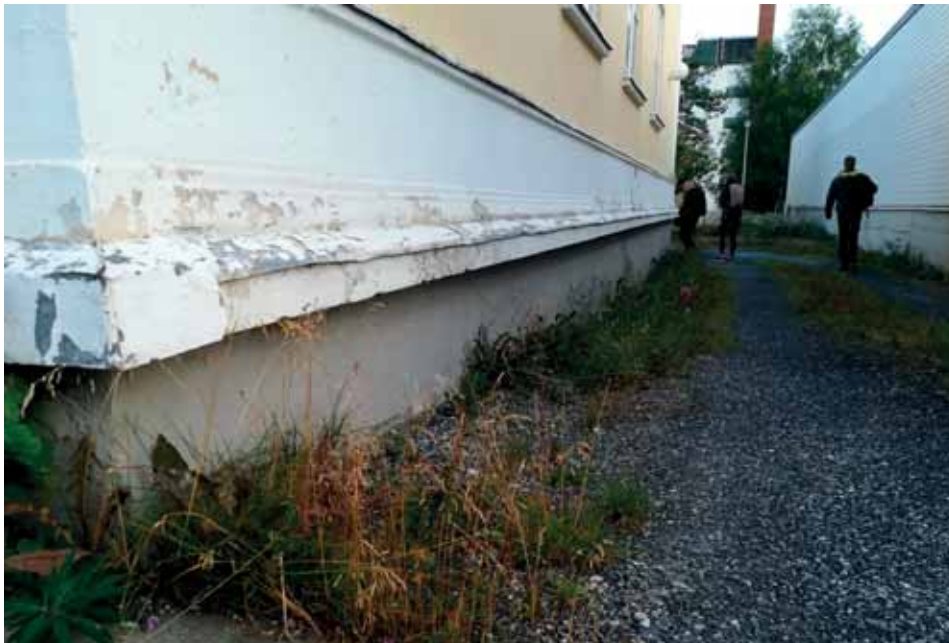
*Sokkelit ovat kasvaneet umpeen.*

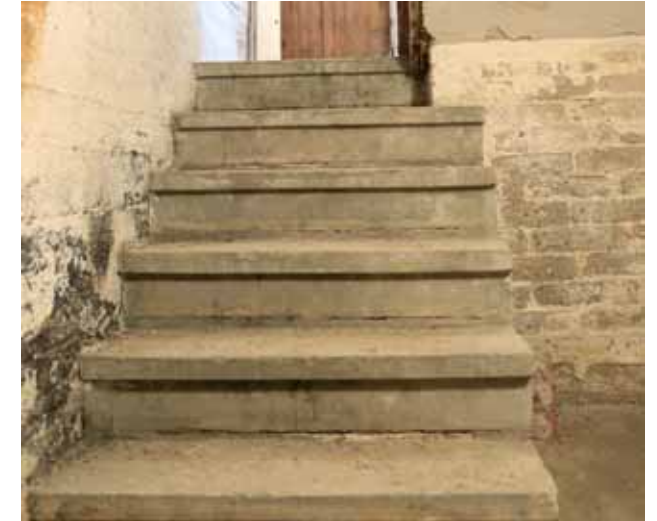
*Talon B kellarin portaikko.*

*Kellarissa on ilmeisesti kosteuden aiheuttama, epämiellyttävä haju, mutta kantavat rakenteet vaikuttavat olevan kunnossa.*

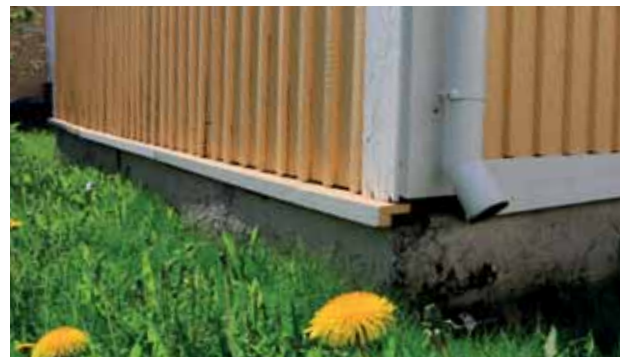
### *Yllä talon C ulkonurkka.*

*Rakennuksen perustukset ovat pettäneet, mutta betonisten anturalaattojen ansiosta se on pysynyt ulkoapäin ryhdikkäänä. Ulkoseinissä ei ole isoja vaurioita.*
