## Kuntotarkastus RS<sup>3</sup>

Nurkkalantie 1  
93600 Kuusamo  
05.07.2023

Tarkastuksen kohteena oli vuonna 1990 rakennettu omakotitalo. Rakennus on ollut nykyisessä omistuksessa vuodesta 2019 lähtien.

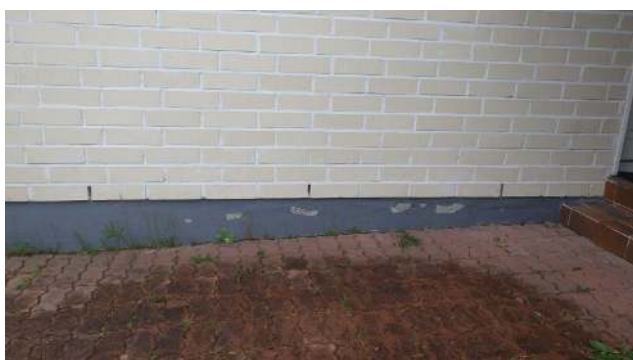
- Sokkelissa on paikoin kosteuden nousun aiheuttamia vaurioita. *Kosteuden nousuun vaikuttavat vierustan maa-aines, perusmuurin vedeneristys, sadevesien ohjaaminen sekä salaojitus.*

1. Vaurioita sokkelissa

**Suositellaan kosteuden nousun syiden poistamista sekä vaurioiden korjaamista.**

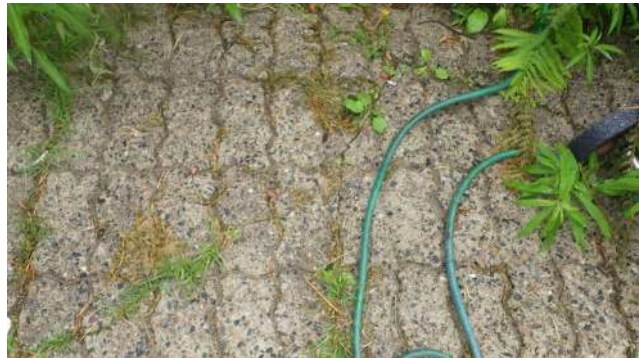
4. Rikkinäisiä laattoja rakennuksen vierustalla takapihan puolella

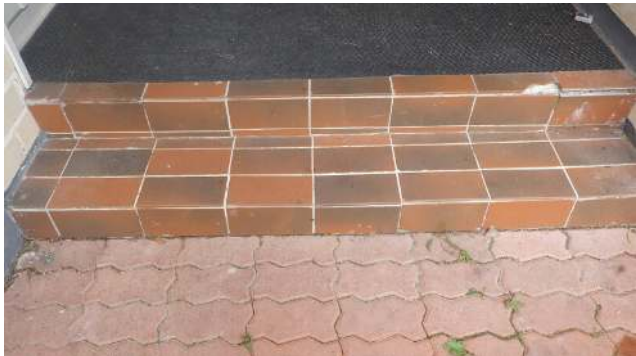
- Vaurioita havaittiin pääsisäänkäynnin portaissa. Vaurioita havaittiin pääsisäänkäynnin läheisyydessä olevassa pilarissa ja laatoissa.

5. Vaurioita pääsisäänkäynnin portaissa

**Suositellaan vaurioiden korjaamista.**

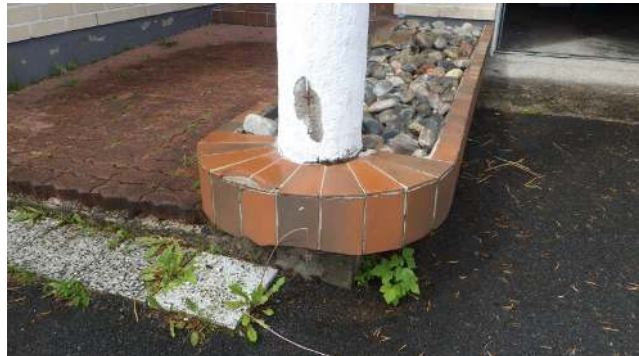
6. Vaurioita pääsisäänkäynnin läheisyydessä olevassa pilarissa ja laatoissa

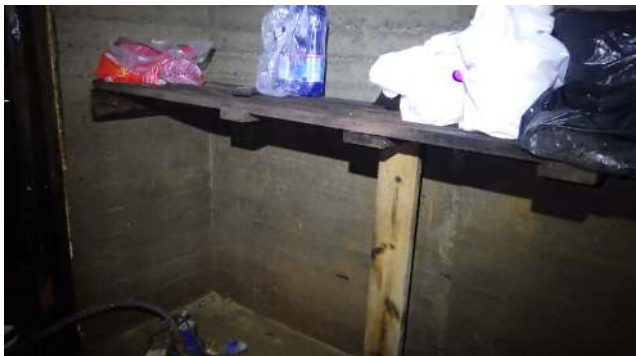
- Talouskellarin osalla havaittiin kosteutta kauttaaltaan lattiassa ja seinissä sekä katossa. Havaitut kosteudet johtuvat maaperästä rakenteisiin siirtyvästä kosteudesta. Kellarin puurakenteissa havaittiin kosteusvaurioita.

7. Kosteusvaurioita kellarin puuosissa

**Suositellaan vaurioiden korjaamista tai talouskellarin poistamista käytöstä. Korjaaminen/ käytöstä poistaminen tulee tehdä erillisen korjaustyösuunnitelman mukaan, jossa on huomioitu myös ulkopuolen osalta perusmuurin vedeneristys, salaojitus, sadevesijärjestelmä ja maanpintojen kaadot.**

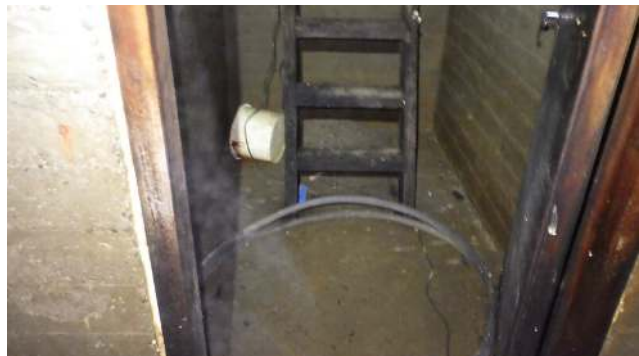
8. Kosteusvaurioita kellarin puuosissa

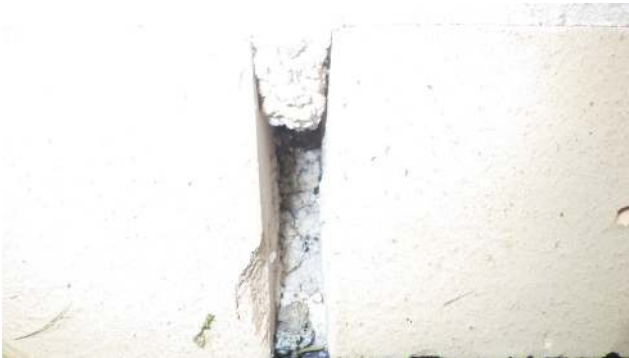
13. Tiiliverhouksen alaosan tuuletusaukko on osittain laastin täyttämä

**Suositellaan laastin poistamista tuuletusaukoista, joissa sitä on. Ennen laastin poistamista tulee varmistaa, ettei laasteja poistamalla muuteta ulkoseinärakenteen toimintaa siten, että se voi pitemmällä aikavälillä vaurioittaa rakennetta esimerkiksi reikiä tehdessä ei tule rikkoa tuulensuojaa.**

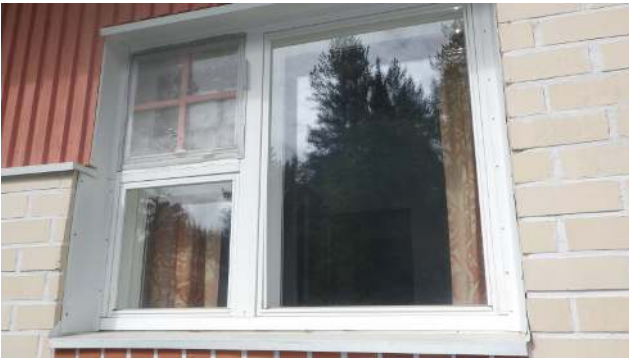
15. Rakoa ikkunan vesipellin ja tiiliverhouksen liittymäkohdassa

- Edellä mainittujen korjaustoimenpiteiden yhteydessä on suositeltavaa tarkastaa rakenteiden kunto, koska on olemassa riski, että puutteellisesti suojatuista kohdista on päässyt kosteutta rakenteisiin vaurioittavalla tavalla. Suositellaan tarvittavia korjaustoimenpiteitä rakenteissa.

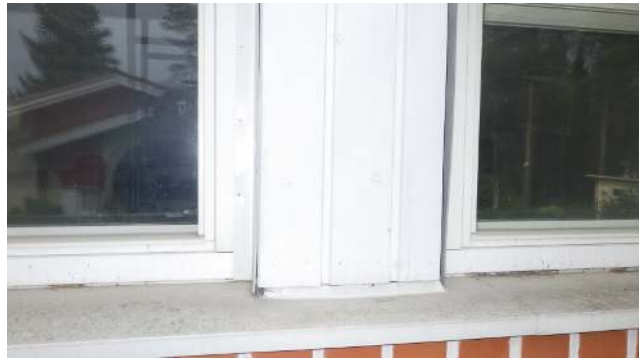
16. Rakoa ikkunan vesipellin ja seinän liittymäkohdissa

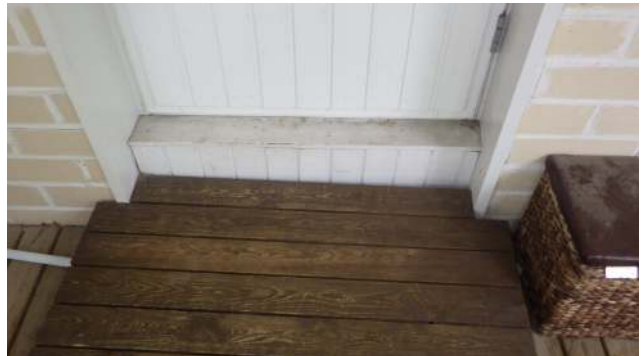
18. Kynnyspeltti puuttuu

**Suosittellaan kynnyospelten asentamista ulko-oviin, joissa niitä ei ole.**

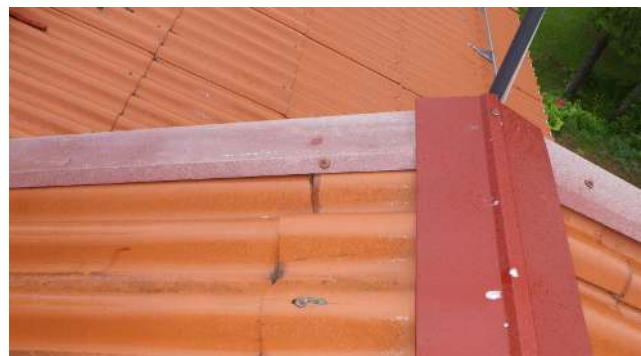
- Rakoa havaittiin vesikatelevyjen limityskohdissa. Vaurioita havaittiin vesikatteessa. Reikiä havaittiin päätyperleissä.

20. Vaurioita vesikatteessa

**Suosittelaa puutteiden ja vaurioiden korjaamista.**

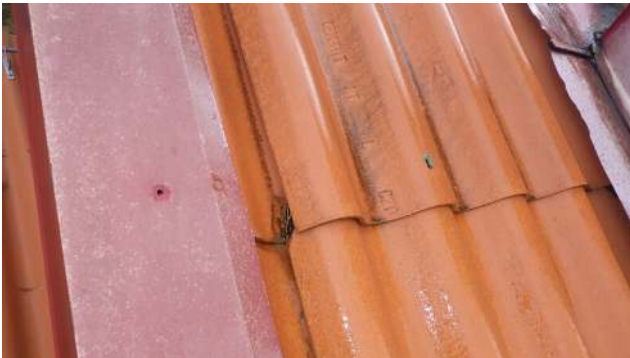
21. Vaurioita vesikatteessa

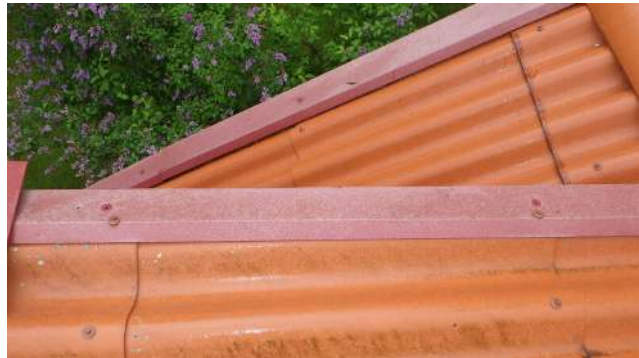
22. Reikiä päätyellissä

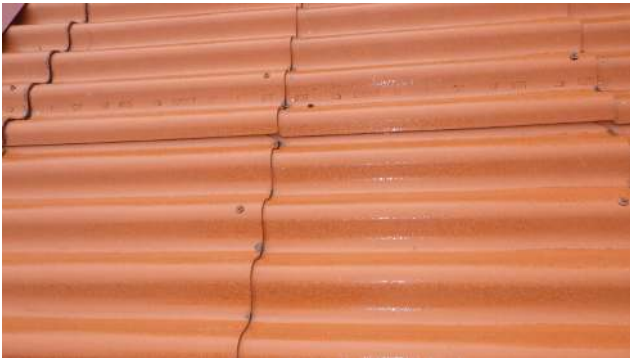
23. Kiinnitysruuvi on osittain irronnut

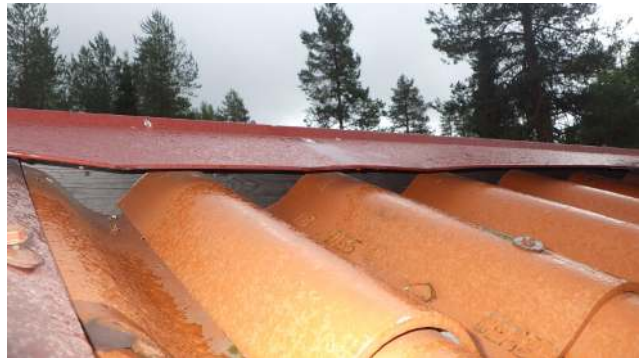
24. Harjatiiviste puuttuu

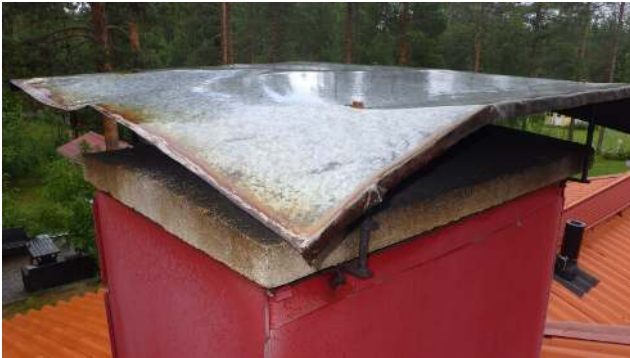
- Savuhormeissa ei havaittu näkyvillä osin korjattavaa.
- Vaurioita havaittiin savupiipun sadehatussa ja savupiipun kauluspellissä.

25. Vaurioita savupiipun sadehatussa

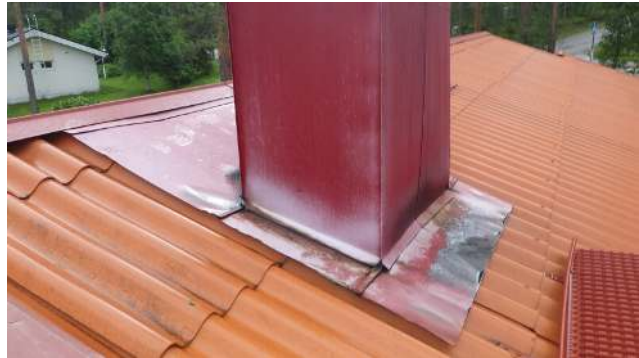
26. Vaurioita savupiipun kauluspellissä

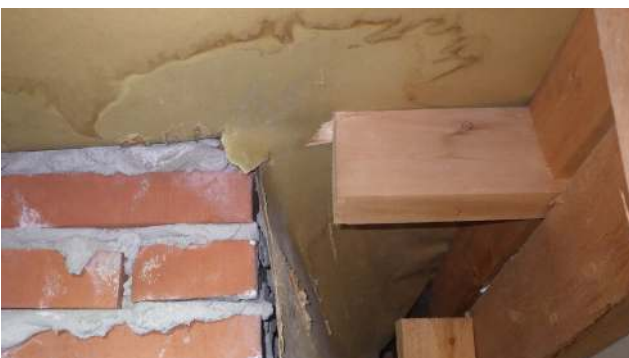
- Tiilistä muurattua savupiippua on rappaamatta. *"Tiilistä paikalla muurattavan savupiipun seinämän paksuus on oltava vähintään 120 millimetriä... Ulkopinta on pinnoitettava A1 luokan tasoitteella rakennuksen sisäpuolisilta osilta kateen tasoon asti. (Ympäristöministeriön asetus Ympäristöministeriön asetus savupiippujen rakenteista ja paloturvallisuudesta, 2017)"*

27. Kosteusjälkiä aluskatteessa rakoa savupiipun ja aluskatteen liittymäkohdassa. Savupiippua on rappaamatta.

**Suositellaan savupiipun rappauksen täydentämistä palomääräysten mukaiseksi.**

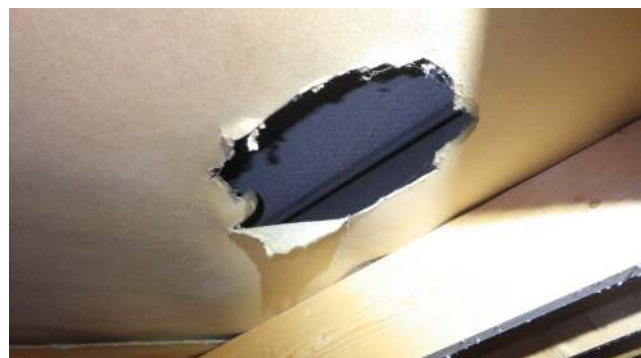
- Aluskatteessa havaittiin läpiviennin ympärillä rakoa, näillä kohdilla alapuolisissa rakenteissa ei havaittu kosteuteen tai vaurioihin viittaavia jälkiä. Tiiviyspuutteet aiheuttavat vuotoriskin. *"Aluskatteen on johdettava sitä pitkin valuvat vedet riittävän pitkälle ulkoseinän ulkopuolelle. Aluskatteen limitykset, lävistykset ja liittymät tehdään siten, että aluskatteen päältä valuvat vedet ohjautuvat aluskatetta pitkin."* (Rakennusten kosteustekninen toimivuus, Ympäristöministeriö, 2020). Aluskatteessa havaittiin reikä ja aluskatetta on osittain irronnut. Rakoa havaittiin paikoin aluskatteen limityskohdissa.

28. Reikä aluskatteessa

**Suositellaan puutteiden ja vaurioiden korjaamista sekä aluskatteen uusimista seuraavan vesikateremontin yhteydessä.**

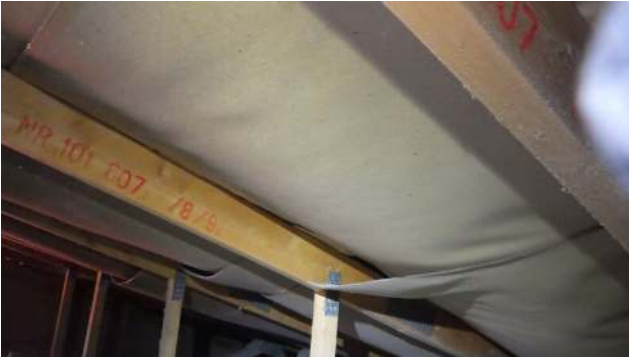
29. Aluskate on osittain irronnut

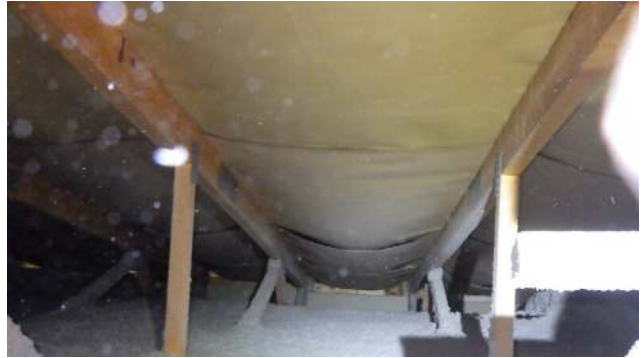
30. Rakoa aluskatteen limityskohdissa

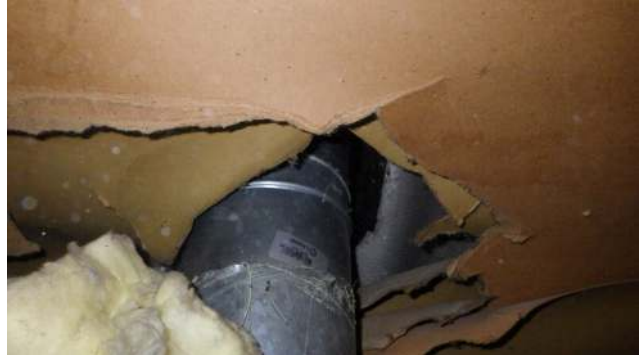
32. Ilmanpoistokanavaa on lämmöneristämättä. Rakoa aluskatteen ja ilmanpoistopiipun liittymäkohdassa

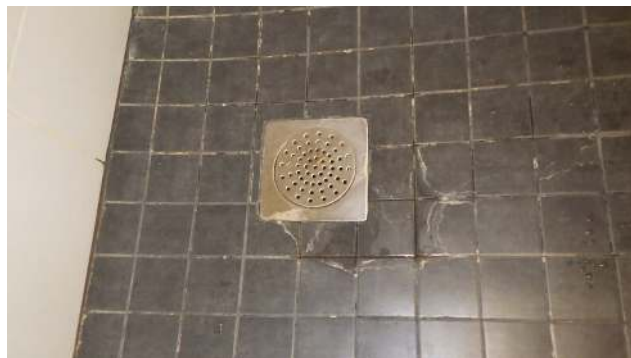
- Lattioiden kallistukset tarkastettiin vesivaa'alla. Lattioissa havaittiin paikoin epätasaisuutta ja pesuhuoneen lattian kallistukset pesuhuoneen lattiakaivon päin ovat paikoin puutteelliset. Saunan lattian kallistukset saunan lattiakaivon päin ovat paikoin puutteelliset. *”Märkätilan lattian kaltevuuden on mahdollistettava veden valuminen lattiakaivoon. Märkätilan lattian kaltevuuden suositellaan olevan yleensä vähintään 1:100 ja suihkun alueella 1:50 noin 0,5 m:n säteellä lattiakaivosta.” (Rakennusten kosteustekninen toimivuus, Ympäristöministeriö, 2020).*

34. Lanttokohta pesuhuoneen lattiassa

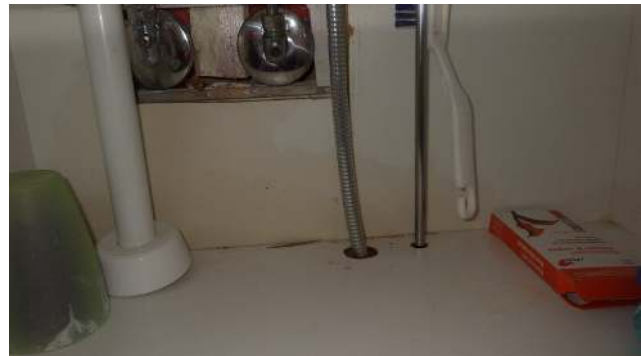
- Kosteuden aiheuttamaa tummumaa havaittiin allaskaapin pohjalevyssä ja taustalevyssä.

42. Kosteuden aiheuttamaa tummumaa allaskaapin pohjalevyssä ja taustalevyssä

**Suositellaan rakenteiden tarkastamista sekä puutteiden ja vaurioiden korjaamista.**

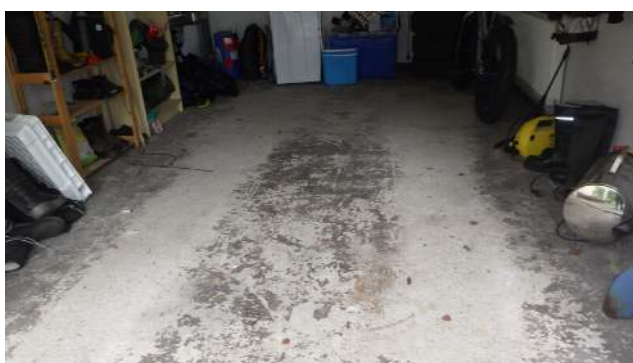
47. Autotallin lattiapinnoitetta on irronnut

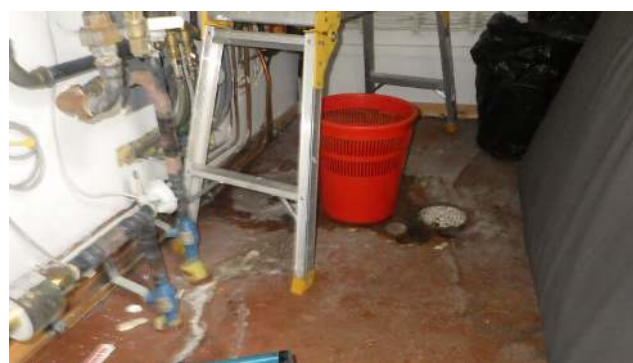
48. Vettä teknisen tilan lattiassa

**Suosittelaa rakenteiden tarkastamista, vaurioiden ja puutteiden korjaamista sekä lattian ja seinien alaosien vedeneristämistä sekä pinnoittamista ja lattiakaivon uusimista.**

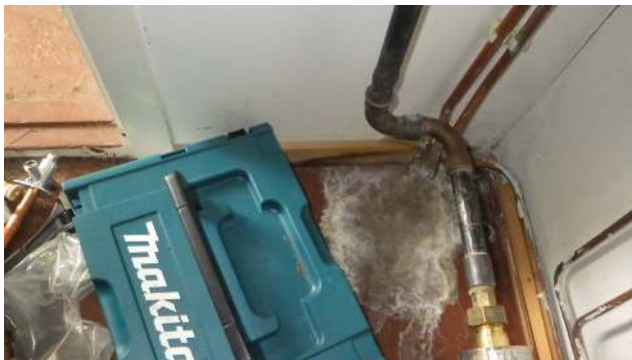
49. Vaurioita teknisen tilan seinässä ja lattiassa

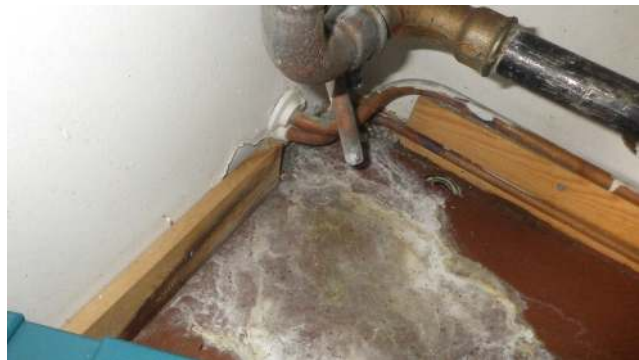
50. Vaurioita teknisen tilan seinässä ja lattiassa

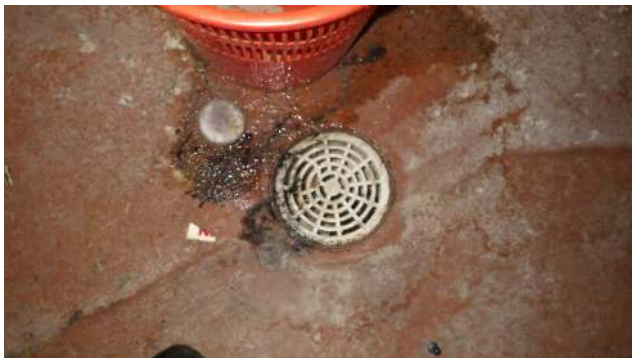
51. Vettä teknisen tilan lattiassa

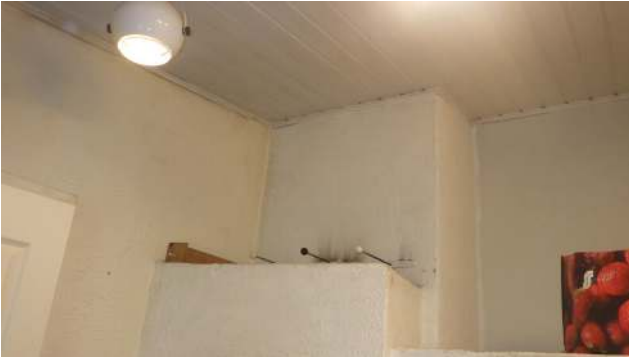
- Kodinhoitohuoneen pinnoissa havaittiin tummumaa. Tummuma vaikuttaa savun aiheuttamalta eli viittaa tulisijojen vedon puutteisiin.

57. Tummumaa pinnoissa

**Suosittelaa pintojen pudistamista ja tulisijojen toiminnan tarkastamista. Katso myös kappaleen aikaisempi kohta tulisijat.**

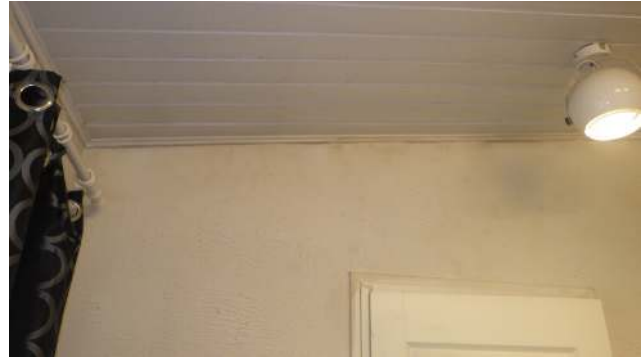
58. Tummumaa pinnoissa
