**Sivu:** 1 (13)  
**Työnumero:** 33916  
**Raportti laadittu:** 25.10.2024

## Kartoitusraportti

| Tapauksen kohdekuvaus | |
|---|---|
| <b>Osoite</b> | Torikatu 70<br>90100 Oulu |
| Liikehuoneiston kartoitus | |

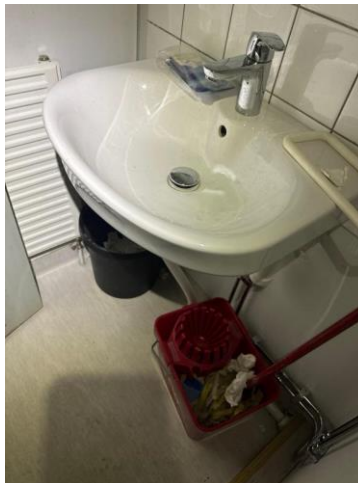
Altaalla ei havaittu vuotoja

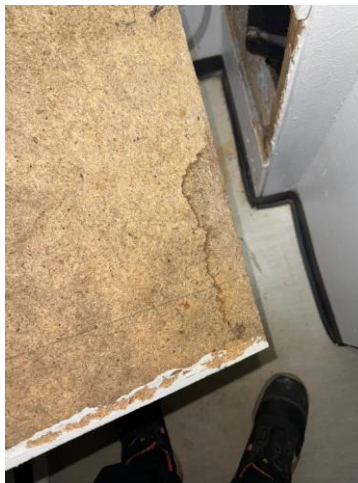
- Vesipisteillä ei havaittu vuotoja, WC:ssä kuivunut kosteusvaurio hormin alueella. Keittiössä altaan viemäröinti kapenee virtaussuunnassa määräysten vastaisesti.

WC:n hormilla havaittiin kuivunut kosteusvaurio

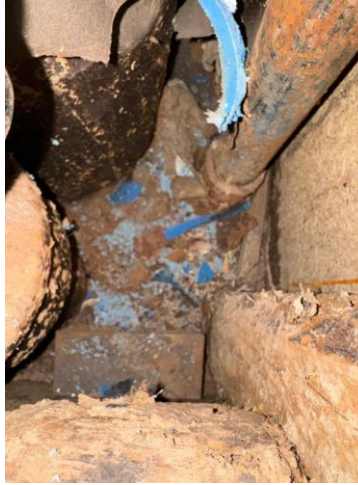
Valumajälkiä

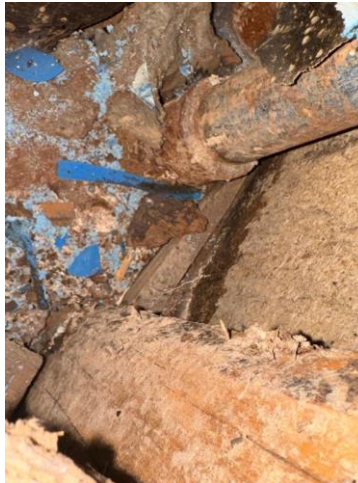
Hormin alaosa kosteusvaurioitunut

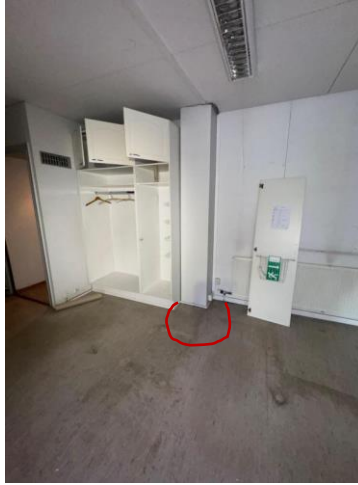
- Liiketilassa lattiapinnoilta mitattiin poikkeavia pintakosteusarvoja kahdelta alueelta, pystypilareiden ympäriltä.
- Rakennekosteudet varmistettiin viiltomittamalla, mittaustulos oli märkä.

Poikkeama-alue

- Liiketilasta tulee poistaa muovimatto lattiapinnoilta ja saattaa lattiat puhtaalle betonipinnalle. Tämän jälkeen rakenteiden koneellinen kuivatus vaurioalueilta. Ennen purkutöitä lattiarakenteesta tulee varmistaa asbestipitoisuudet.
- Purkutöiden jälkeen rakenteiden varmistus kosteusmittaamalla sekä VOC-analyysein. Korjaustöiden yhteydessä tarvittaessa lattialiittymien tiivistykset.
- Korjaustöiden yhteydessä on syytä selvittää alapohjarakenne. Tässä tarkentuu myös lattian kohonneiden rakennekosteuksien syy.
- Jatkotoimenpiteistä päätetään purkutöiden edetessä.
- WC:n kosteusvaurioituneen hormirakenteen korjaus.
- Ilmanvaihdon puhdistus ja säätötyöt.
- Kosteusvaurioituneiden kattolevytyksien uusiminen.
- Keittiön altaan viemäröintimuutos.

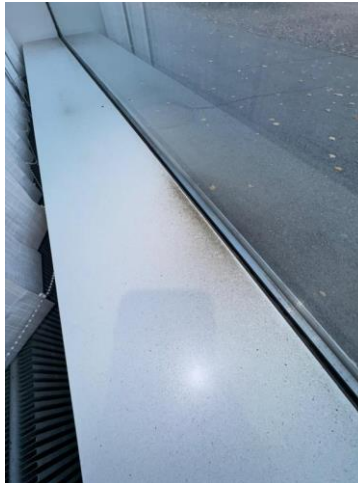
Ikkunoiden alla ei havaittu kosteusjälkiä

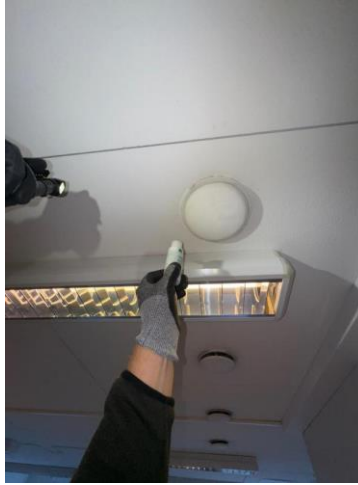
- Liikehuoneistoon saavuttaessa, oli sisäilmassa selvästi havaittavissa poikkeavaa hajua. Aistinvaraisesti todettiin ilmanvaihdon toiminnassa puutteita. Ilmanvaihtoa tarkasteltiin myös kylmäsavulla, eikä IV-venttiileillä juuri havaittu liikehdintää.

IV-venttiileillä ei juuri havaittu ilmavirtauksia

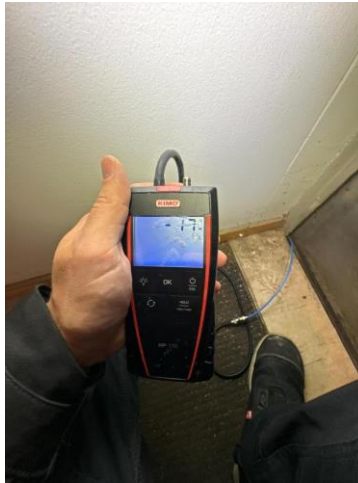
- Huoneiston hetkellinen alipaine kartoituskäynnillä oli – 17 Pascalia. Alipaine on runsas.
- Lattiapinnoitteena on muovimatto, jonka pinnassa on nähtävillä kulumia sekä epätiiveyksiä. Muutamassa kohtaa havaittavissa myös kosteusjälkiä.

Hetkellinen alipaine – 17 Pascalia, alipaine runsas

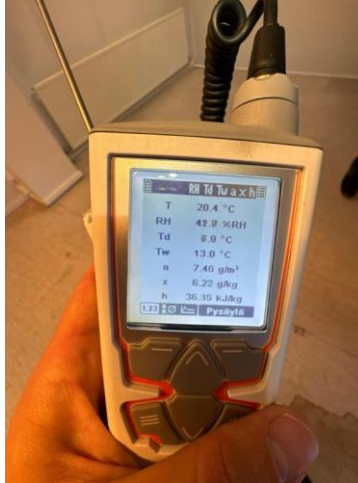
Sisäilman olosuhteet: 41,2/20,4/7,40

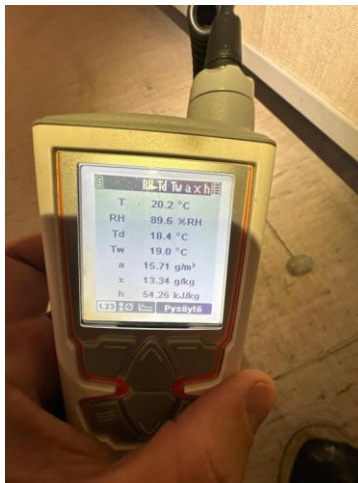
| Käytetyt mittauslaitteet | | Mittauspäivä | | Selite | | |
|---|---|---|---|---|---|---|
| MP1 | 89,6 | 20,2 | 15,71 | | <b>Märkä</b> | |

MP1: 89,6/20,2/15,71
