**Sivu:** 1 (8)  
**Työnumero:** 33916  
**Raportti laadittu:** 08.05.2025

## Kartoitusraportti

| Tapauksen kohdekuvaus | | | |
|---|---|---|---|
| <b>Osoite</b> | Torikatu 70<br>90100 Oulu | | |
| Liikehuoneiston kartoitus tehtyjen korjausten jälkeen | | | |

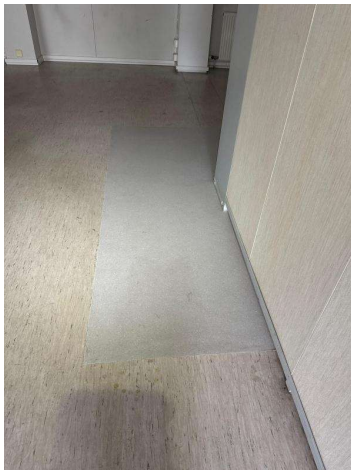
Mattoa on vaihdettu vaurioalueelle

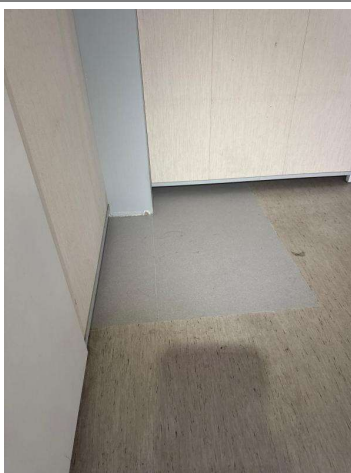
Mattoa on vaihdettu vaurioalueelle

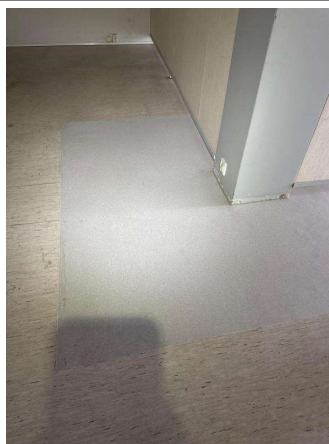
Mattoa on vaihdettu vaurioalueelle

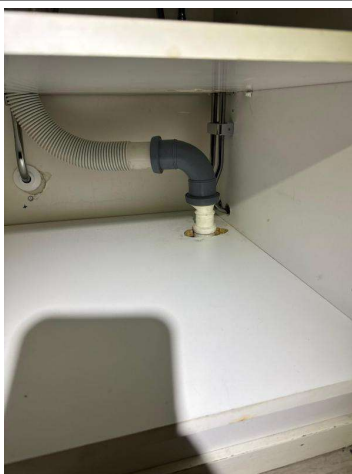
Allaskaapissa ei ole tehty toimenpiteitä

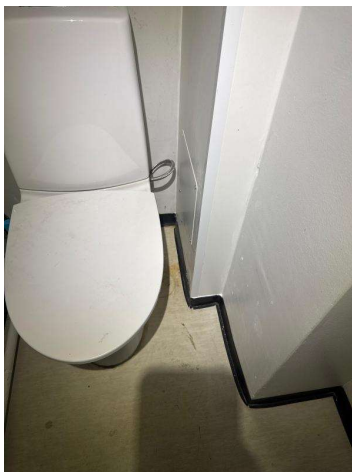
Wc:n hormi on avattu

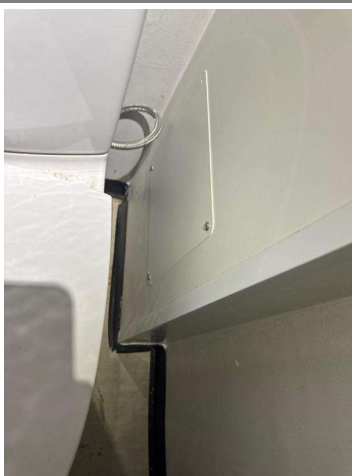
Wc:n hormi on avattu

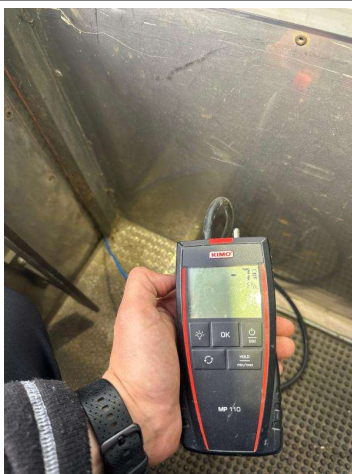
Ilmanvaihdon alipaineisuutta on saatu laskettua alle 10 Pascalin alipaineeseen

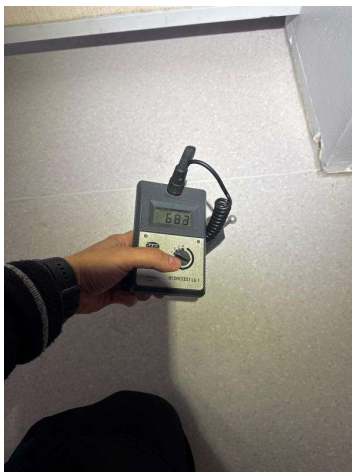
Lattiassa ei poikkeamia

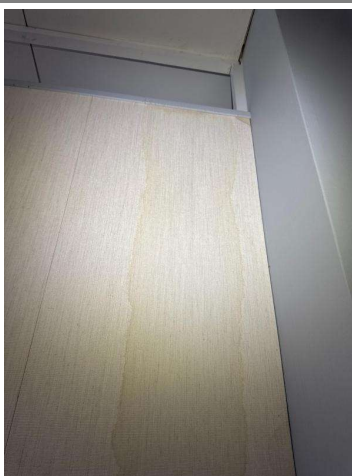
Kevyen seinän levytys on vaihtamatta kohdalla jossa matto on vaihdettu

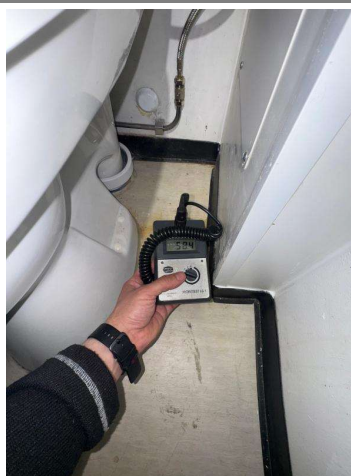
Wc:ssä ei poikkeamia

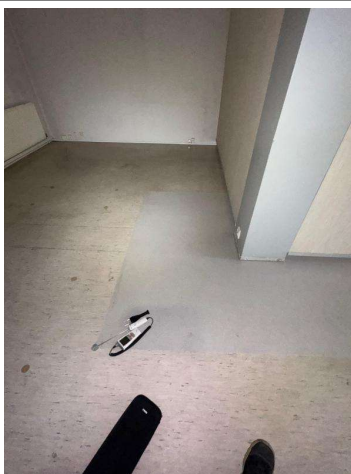
| Käytetyt mittauslaitteet | | Mittauspäivä | | Selite | | |
|---|---|---|---|---|---|---|
| Viiltomittaus korjatun alueen reunalta | 54,5 | 21,6 | 10,4 | | Normaali | |

Purkualueen reunalta alustan kosteus varmistettiin viiltomittauksella

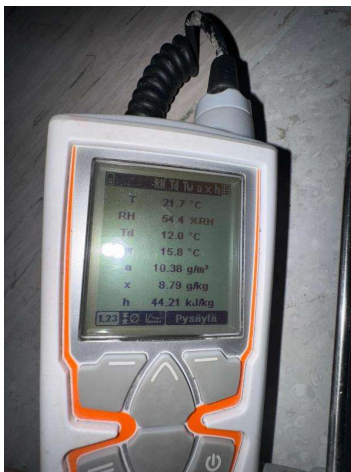
Rakenne on viiltomittauksella kuiva
