RVP, Katselmuspöytäkirja Torikatu 70 LH3 90100 Oulu asbestinpoisto/  
paikkakorjaukseen

## Katselmuspöytäkirja

### Lähtötiedot:

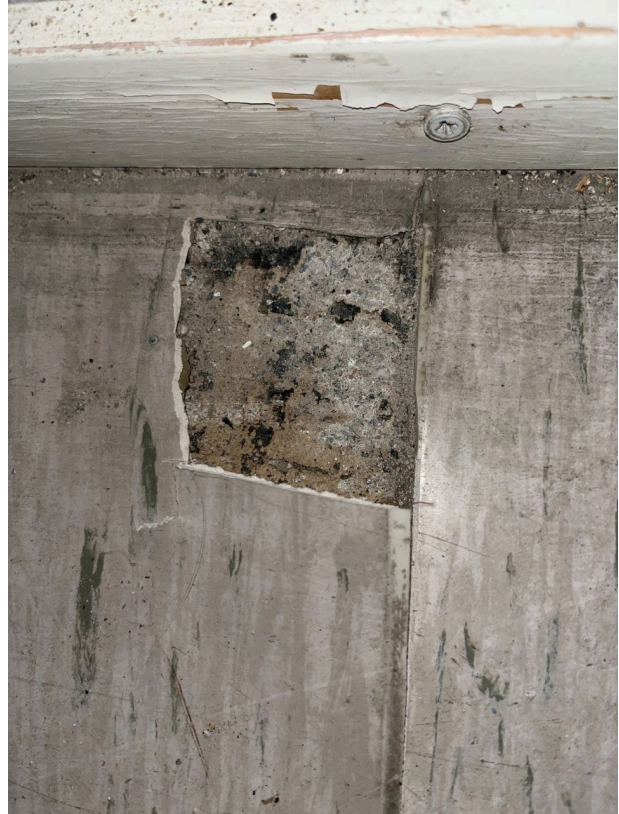
Näytepaikka asbestiin

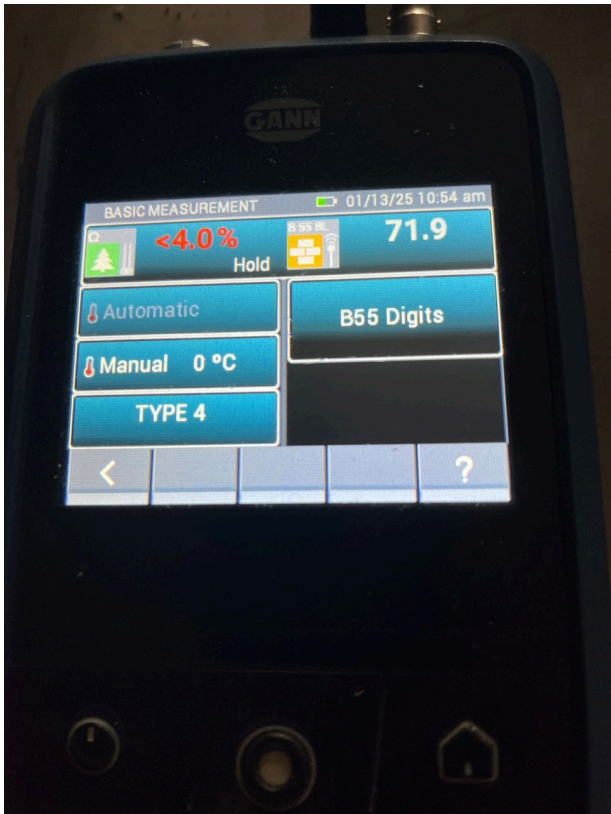
Kohonneita lukemia aukaisusta kohdasta ei havaittu

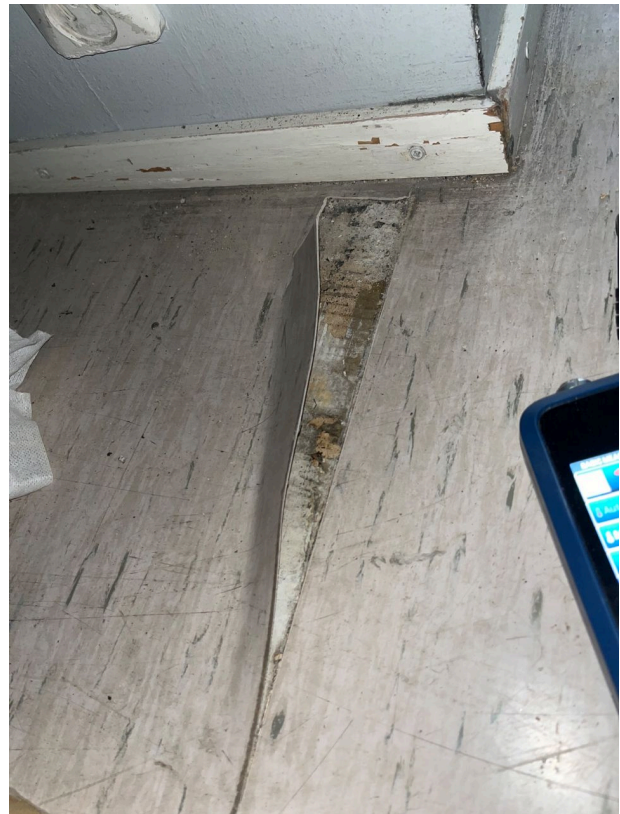
Mattoa aukaistiin

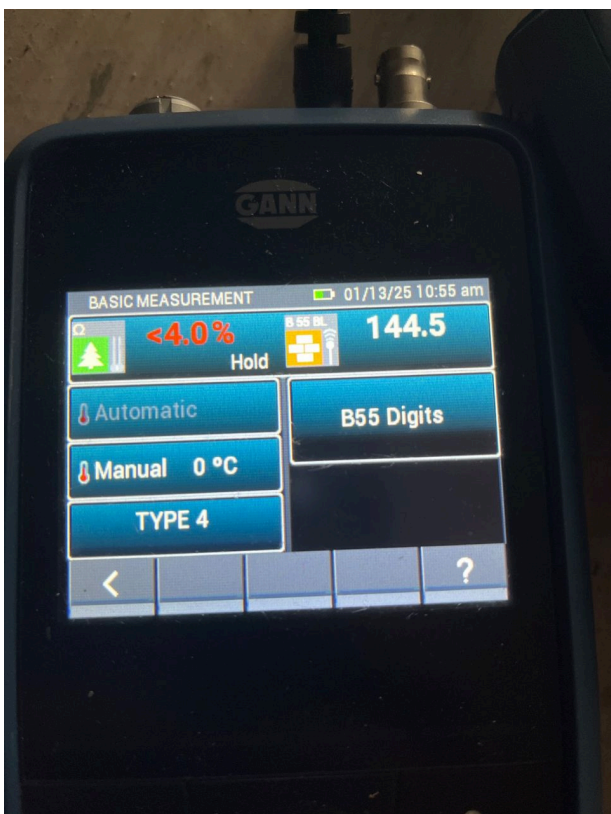
-Mattoa aukaistaessa lukemat olivat korkealla

Lukemat korkealla aukaistun maton alla betonissa

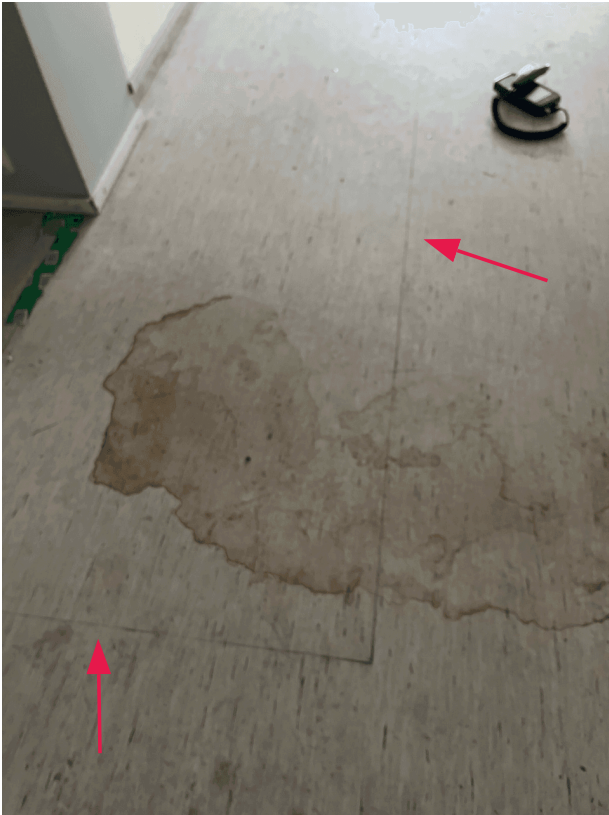
Alue merkattu/leikattu asbestipurkajalle

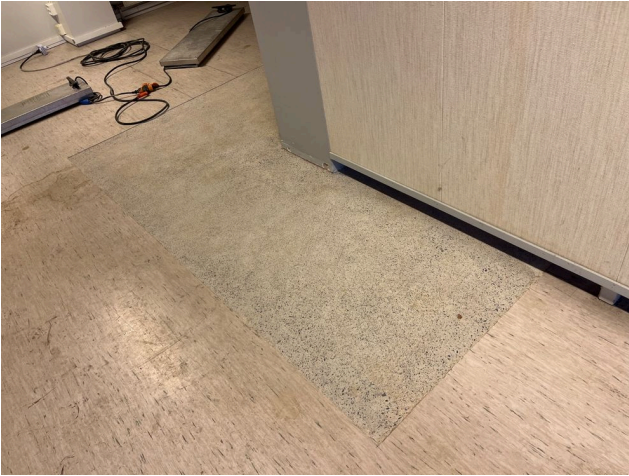
Timo Ilola 30.01.2025 11:12  
Matto/asbestiliima poistettu

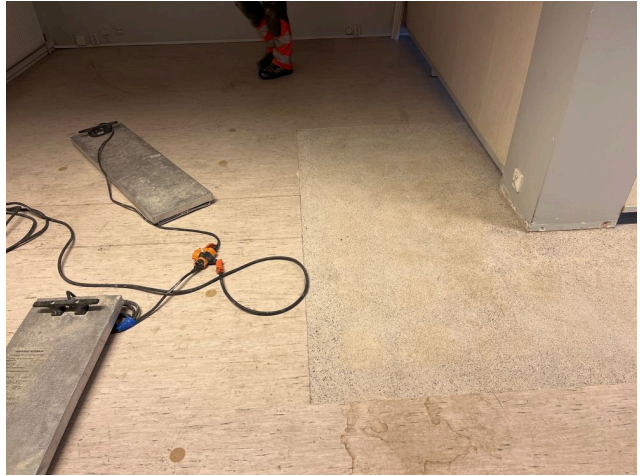
Timo Ilola 30.01.2025 11:12  
Lämpölevyjä

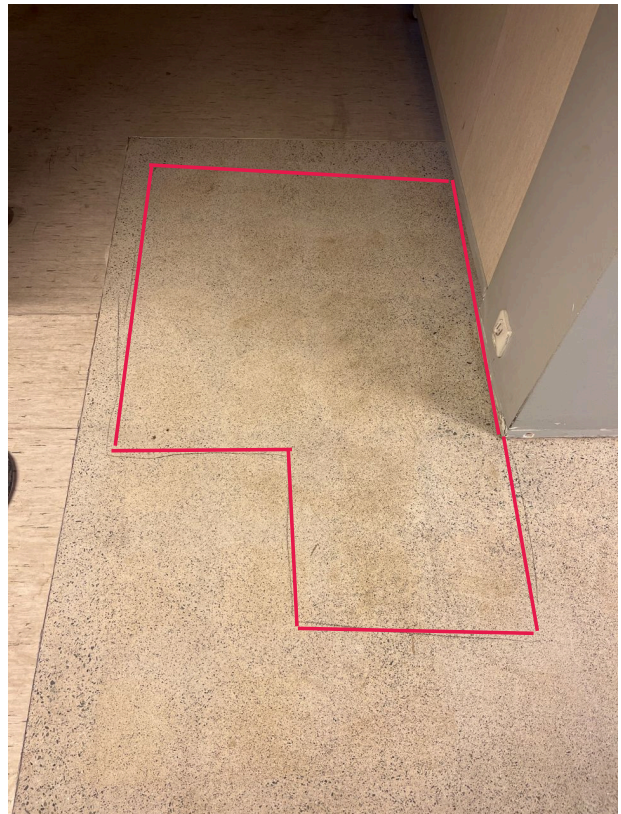
-Lämpölevyt olleet päällä muutaman päivän ja kohonneita lukemia havaittiin kuvaan merkatulla alueella-->jatketaan kuivatuksia

Timo Ilola 30.01.2025 11:20  
Kohonneita lukemia oleva alue

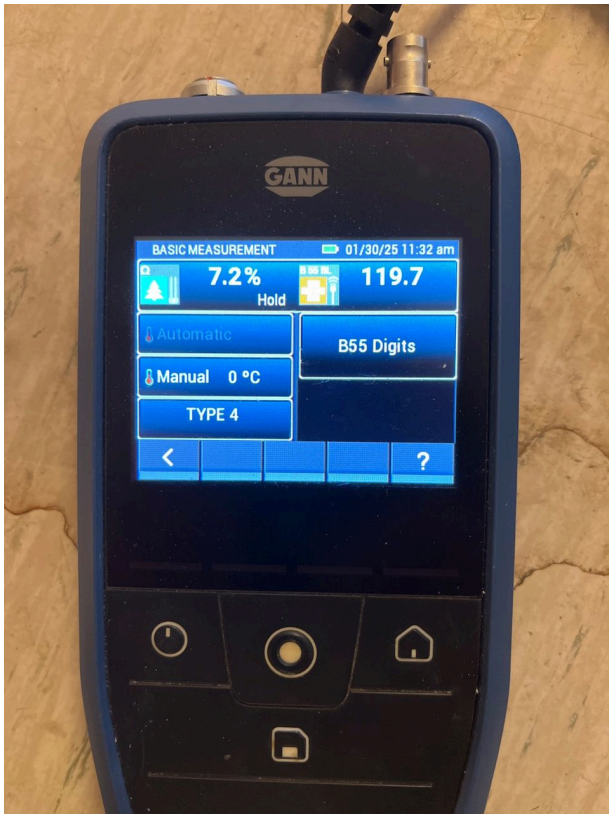
Timo Ilola 30.01.2025 11:21  
Lukemat koholla

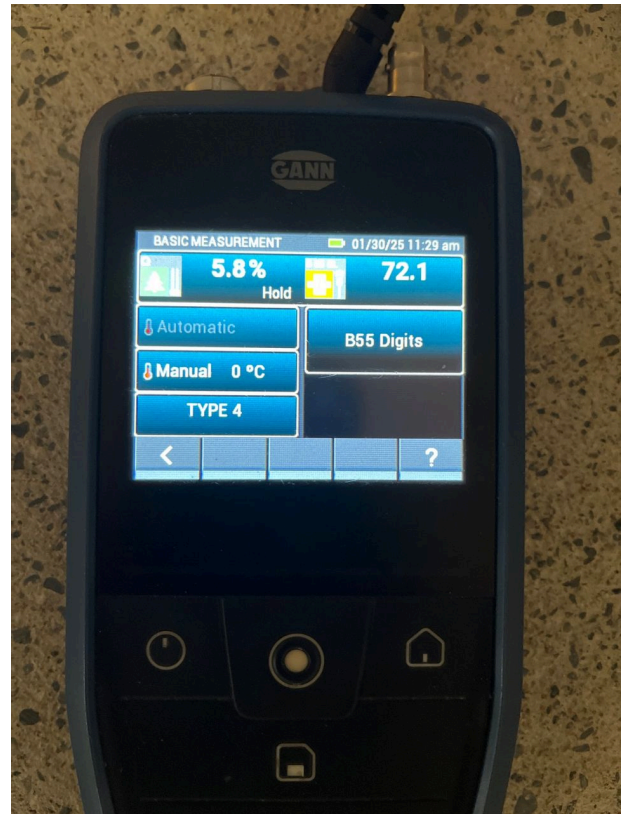
Timo Ilola 30.01.2025 11:20  
Normaali lukema

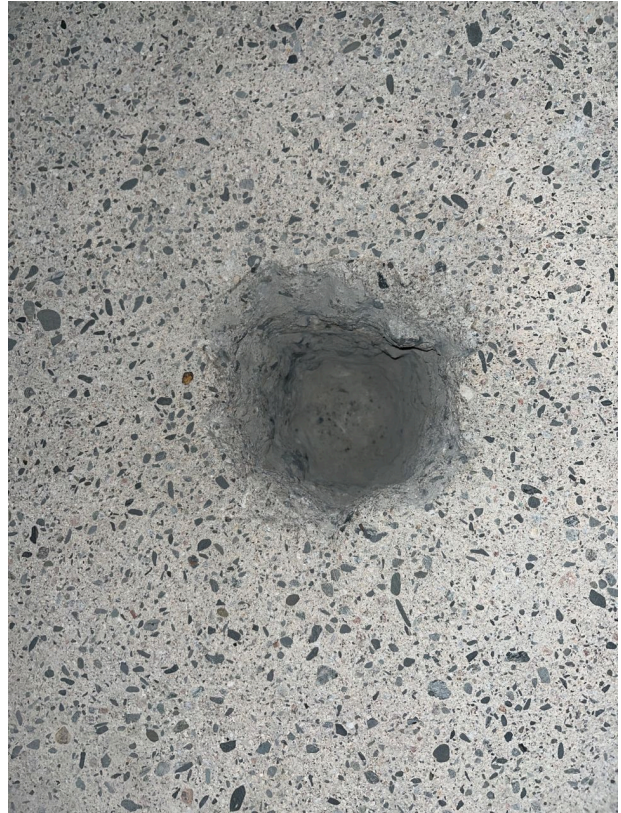
N.15cm piikattu lattiaa, porattu siitä vielä 10cm umpibetonia

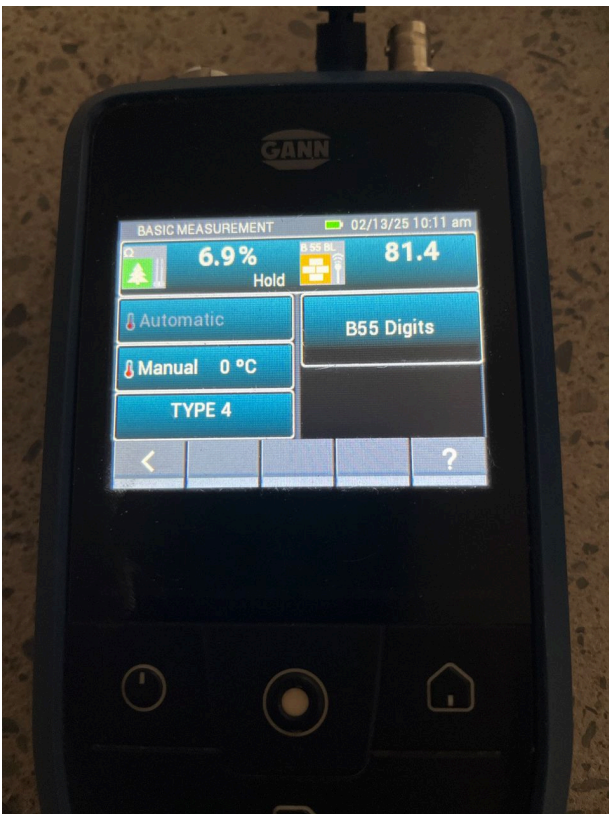
Timo Ilola 13.02.2025 10:00  
Lukemat normaalit

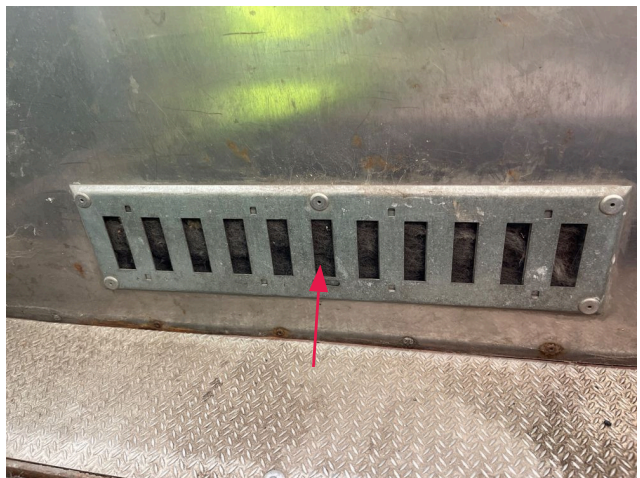
Ulko-ovissa suodattimet melko tukossa

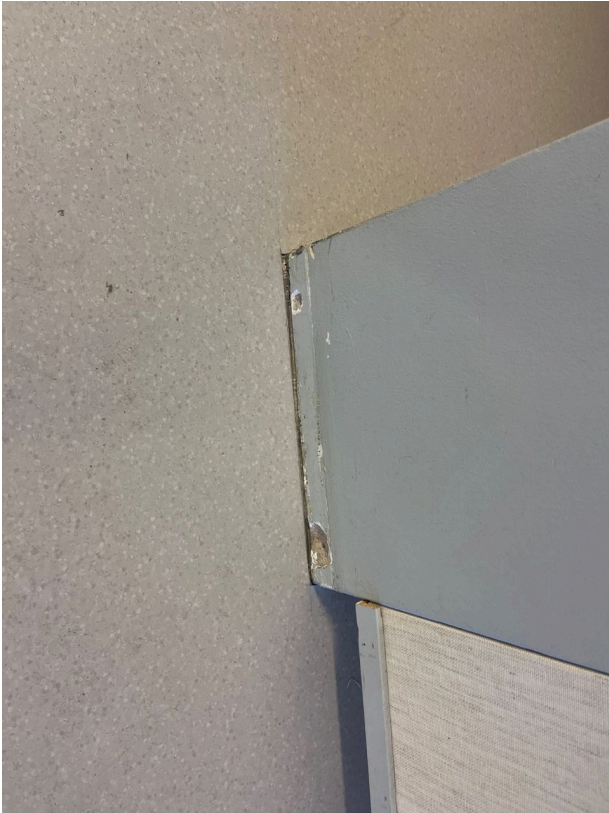
Timo Ilola 24.02.2025 14:26  
Pilari vielä tiivistämättä

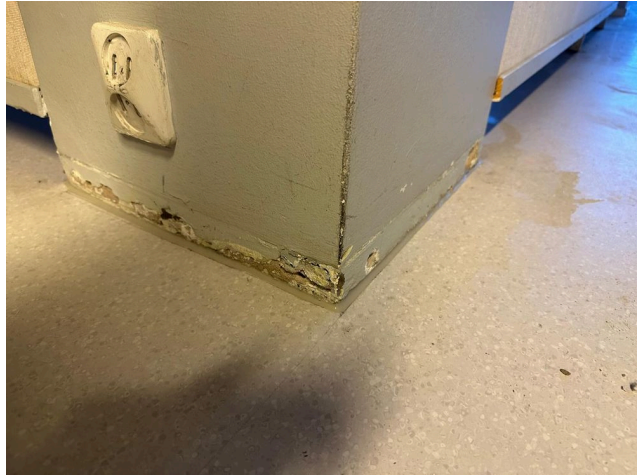
Timo Ilola 05.03.2025 14:18  
Urakoitsijan ottama kuva, pilarin juuri tiivistetty
