RVP, Katselmuspöytäkirja Torikatu 70 LH3 90100 Oulu

## Katselmuspöytäkirja

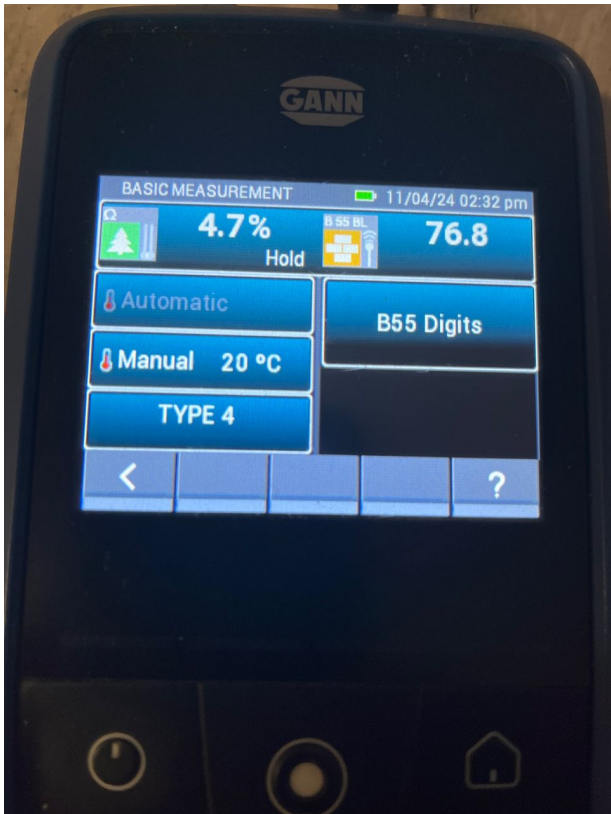
Timo Ilola 04.11.2024 14:21  
Lukemat normaalit

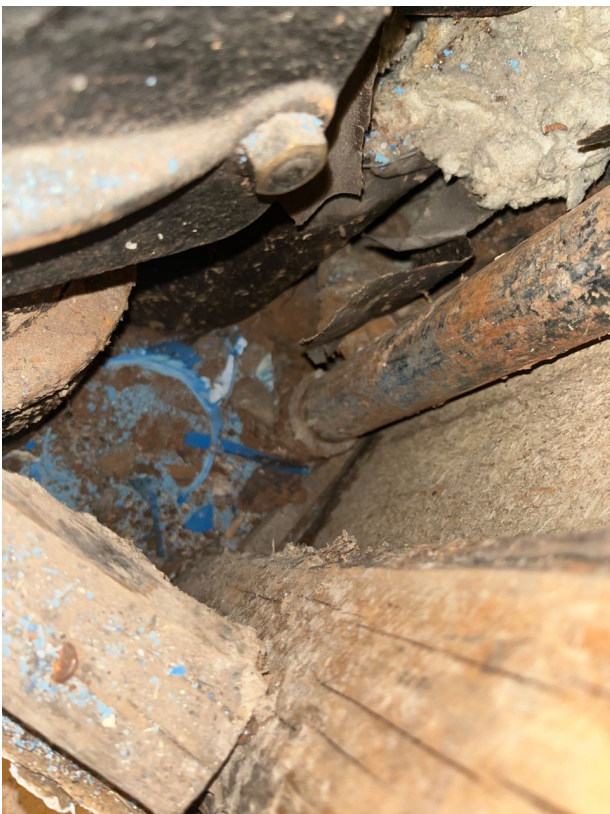
Timo Ilola 04.11.2024 14:25  
Vanhoja vuotojälkiä

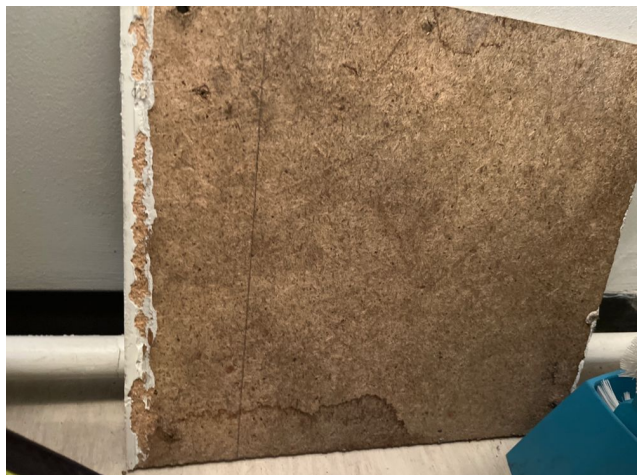
Timo Ilola 04.11.2024 14:25  
Vanha vuotojälki kannessa

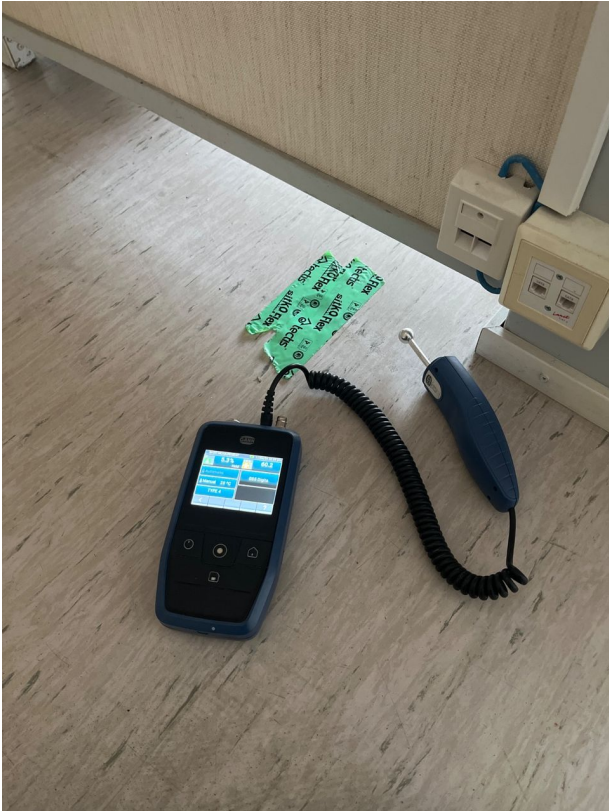
Otettu näyte aikaisemmin

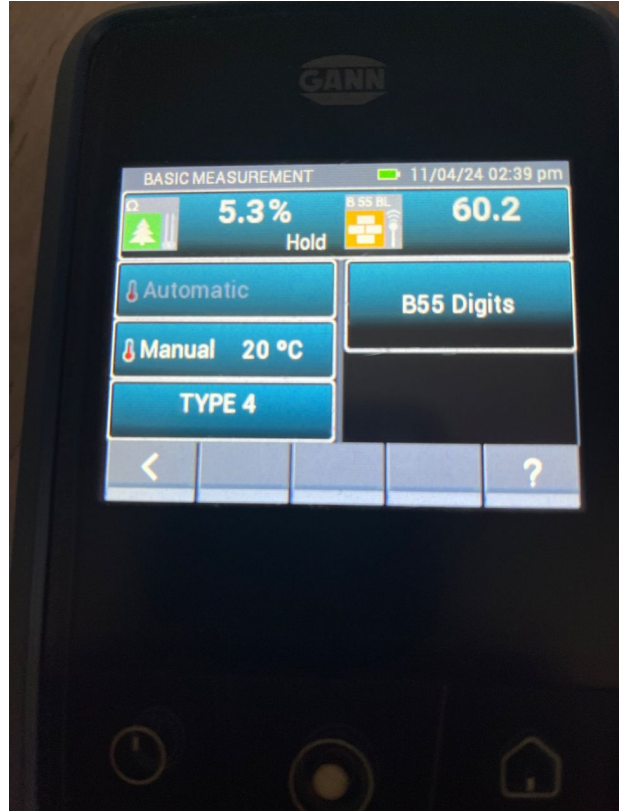
Lukemat normaalit

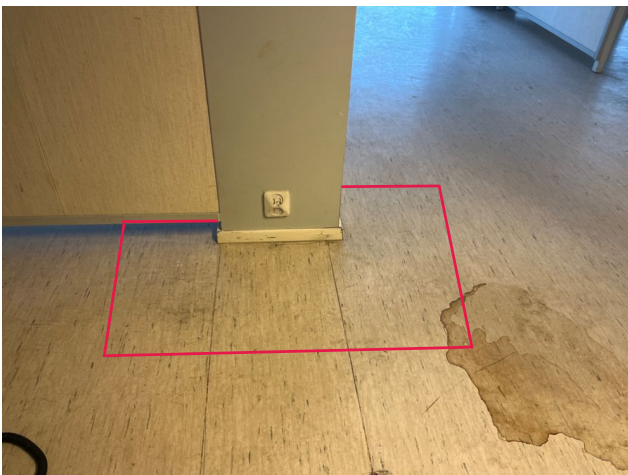
Kohonneita lukemia

Pilarin juuressa olevat kohonneet lukemat viittaavat "tuoreempaan" vuotoon kuin mitä aikaisemmin on kartoitettu.

Putket ovat tietojen mukaan katon yläpuolella sukitettu jälkikäteen, joten lattian olisi siis pitänyt kuivua omia aikojaan aikaisemmin havaittujen vuotojen suhteen.

24.2.2023 raportin perusteella kattoa on avattu samasta kohdin, missä nykyinen vaurioalue sijaitsee, kuvassa näkyy vesiputkia ja viemäriputkia.

-Avataan katto vaurioalueen kohdalta ja tutkitaan/seurataan mahdollista vuotoa joko vesi- tai viemäriputkista

-Vuodon selvittämisen jälkeen tehdään asbestinäytteen otto ja tarvittaessa VOC-ilmanäyte sekä selvittää tarkemmin lattian rakenne(ettei ole orgaanista ainetta laattojen välissä) koska kuvia ei ollut saatavilla

-Näytteiden selviämisen jälkeen tehdään tarvittavat purut(laajuus), kuivatukset sekä paikkakorjaus kyseiseen kohtaan

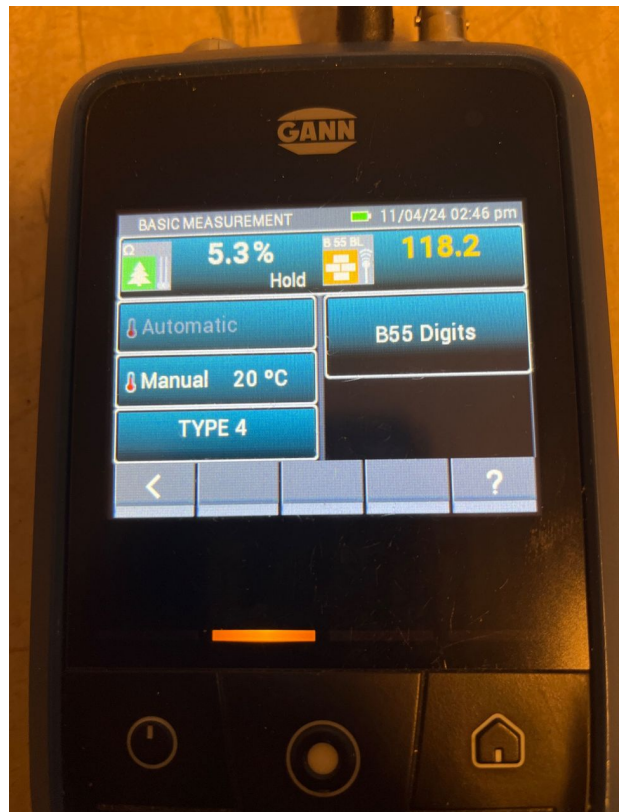
Kohonneet lukemat

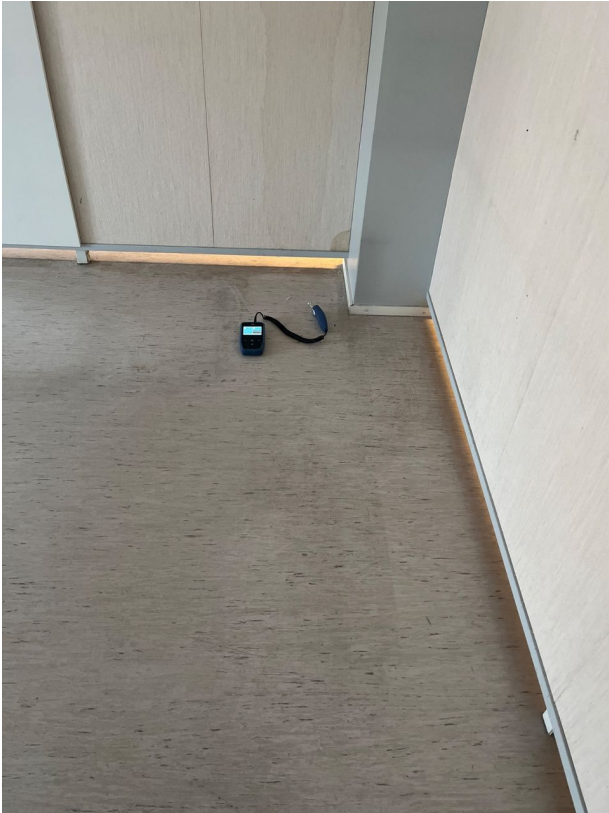
Seinäkkeiden takana ei vaurioita tai kohonneita lukemia

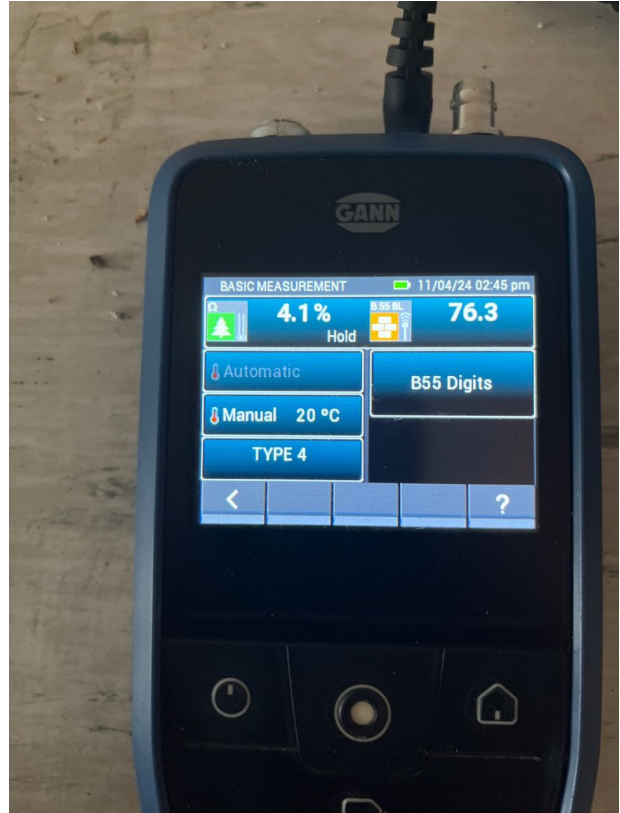
Lukemat normaalit

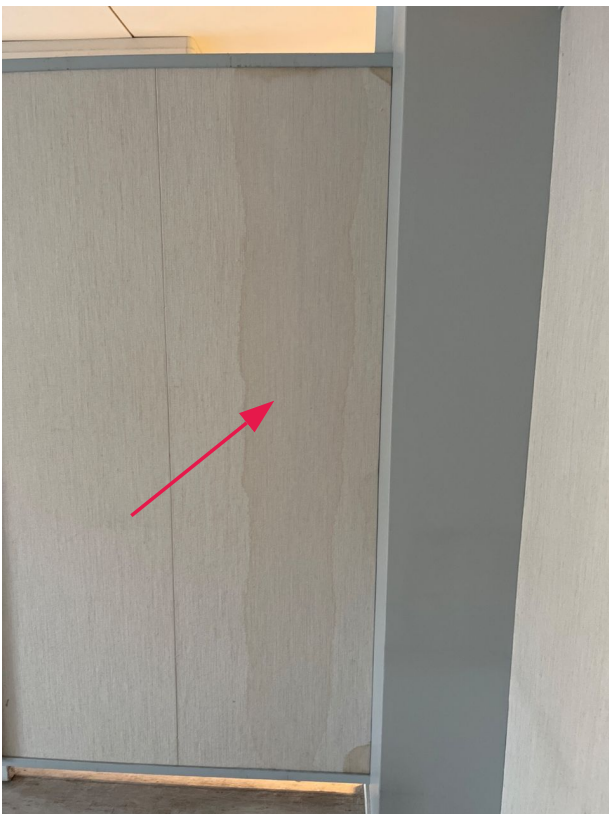
Seinäkkeessä vanhoja vuotojälkiä

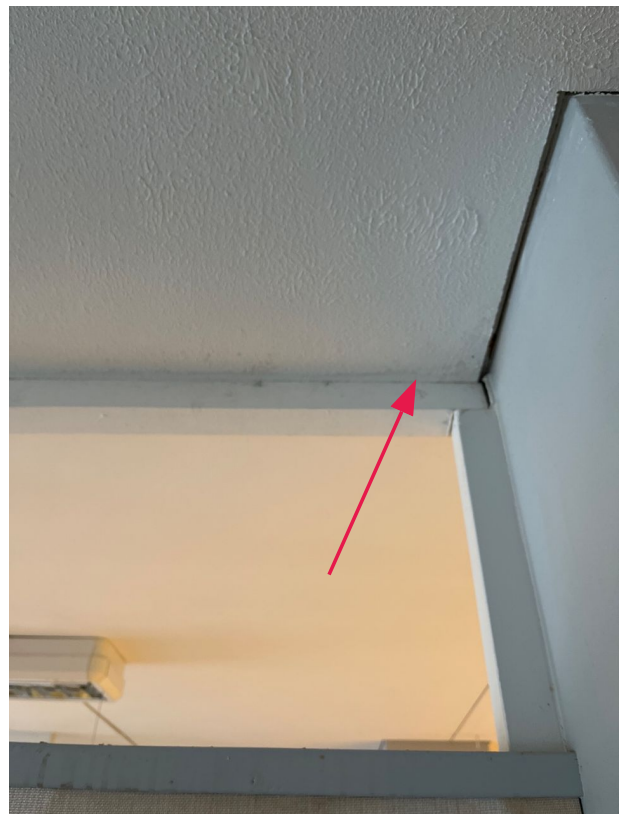
Katon rajassa vanhoja vuotojälkiä

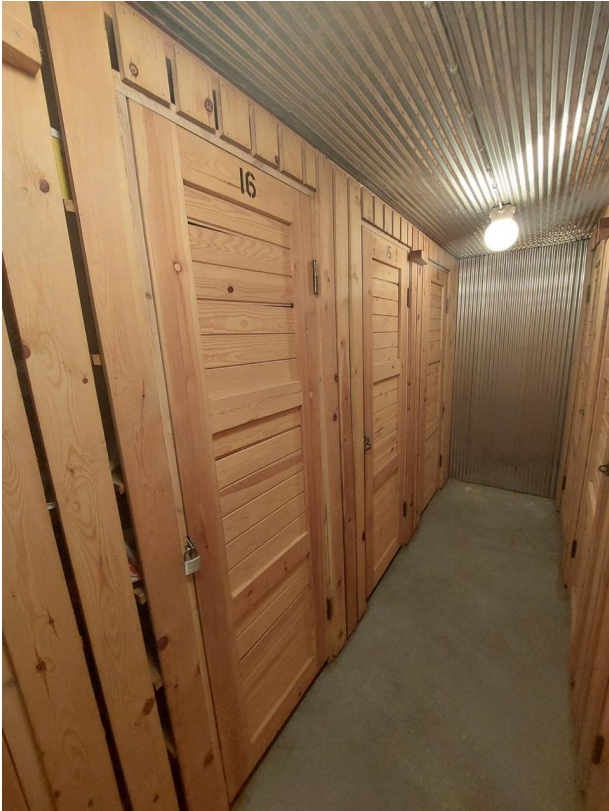
Kylmävarastossa peltitys ympäriinsä

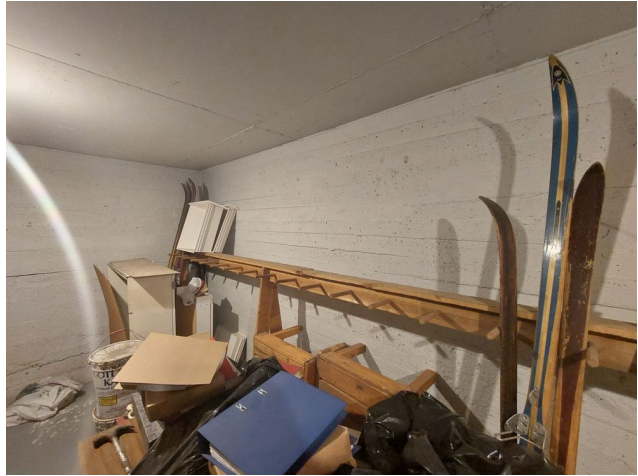
Katossa ei havaittu vaurioita
