# KUNTOTARKASTUS ASUNTOKAUPPAA VARTEN

Kuusikiekeröntie 164  
99650 Vuotso

## 1 Yleistietoa tarkastuksesta

| <b>Tarkastuspäivä</b> | 14.10. 2020 klo 14.00 – 18.00 |

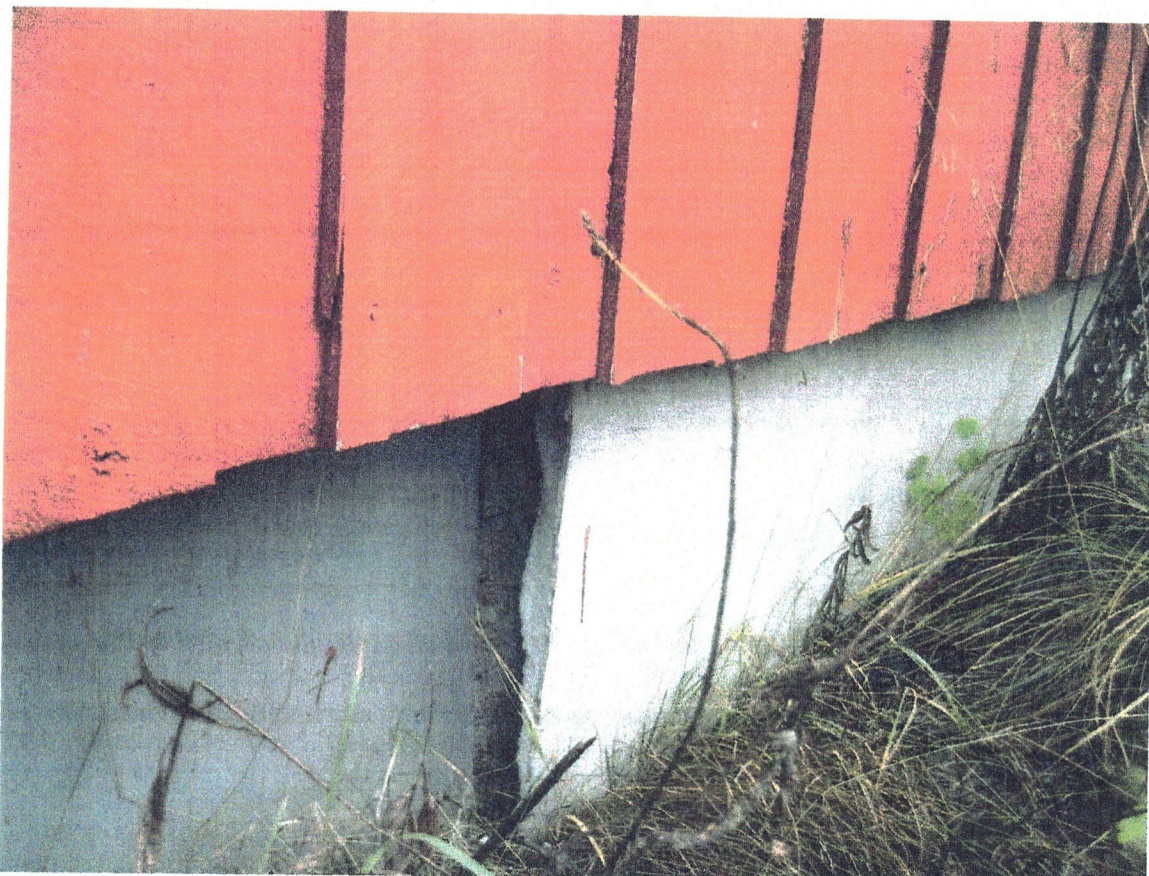
Silmämääräisen havainnon mukaan rakennuksessa on teräsbetonisokkeli. Sokkeli on osittain lisäeristetty 50 styroxilla. Styrox osuus on verhoiltu lujalevyllä.

Kuva 1. Rakennukseen on tehty sokkelin eristystä styroxilla. Styrox osuus on verhoiltu lujalevyllä.

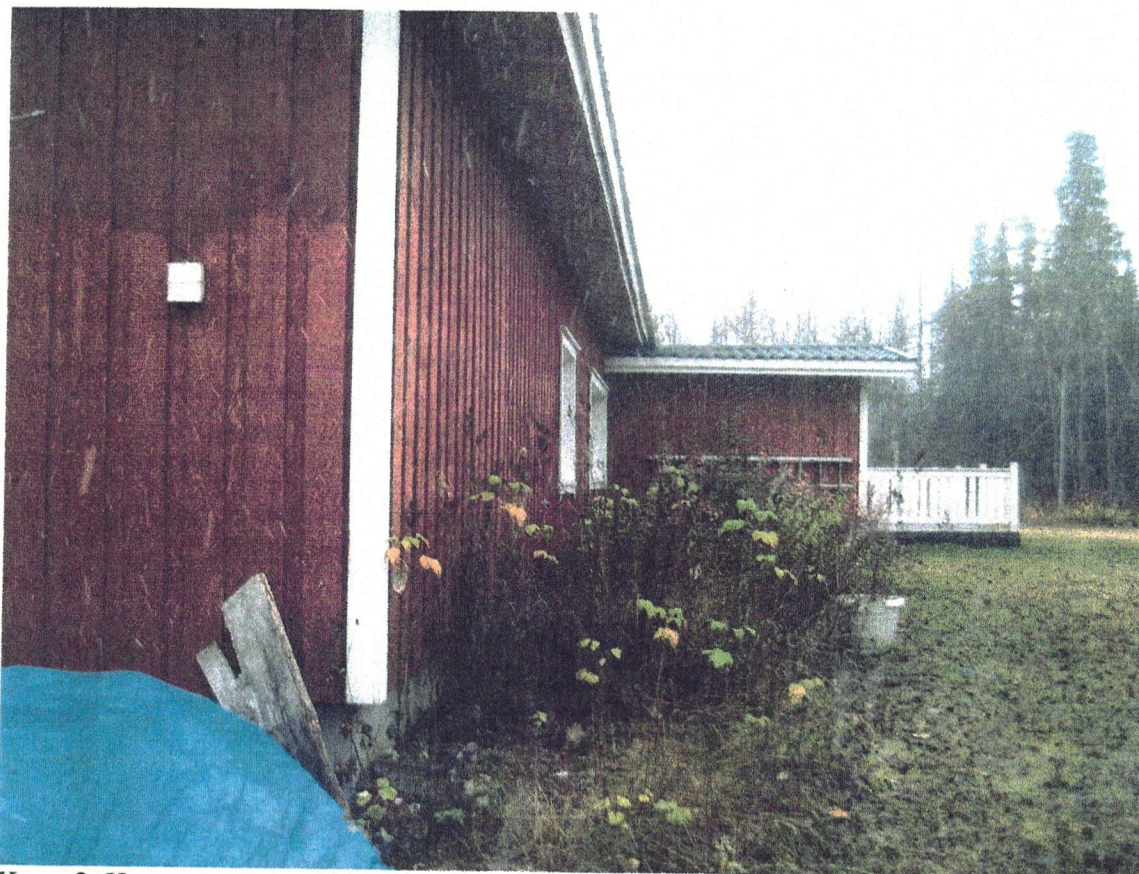
Sokkeli on kiinni kasvualustallisessa maassa. Sokkelin ja ulkoseinän välittömässä läheisyydessä, paikoin vastaa ulkoseinään, on pitempää korsikasvillisuutta. Sokkelia on paikoin erotettu kasvualustallisesta maasta kivikaistalla. Kivikaistassa on kasvillisuutta.

Kuva 2. Kasvustoa on sokkelin ja ulkoseinän välittömässä läheisyydessä.

*Rakennuksen vierusta on hyvä pitää vapaana kukkapenkeistä, pitemmästä korsikasvillisuudesta, ja pensaista. Kuusikiekeröntien puoleiselta sivulta on syytä poistaa puustoa. Puuston ja pensaiden etäisyys rakennuksen seinästä pitää olla vähintään 8 m. Sokkelin ja seinän vierustan korkeampi kasvillisuus, kukkapenkit, pensaas ja puut sekä seinän vierustalle varastoitu tavara aiheuttavat ylimääräistä kosteusrasitusta rakenteisiin. Puiden ja pensaiden juuristo voi vahingoittaa perustuksia, routaeristystä ja juuristo voi tukkia salaoja- ja sadevesiputkia. Rakennuksen lähellä olevat korkeat puut "tuottavat" kasvualustaa vesikatolle, varjostavat rakennuksen vesikattoa ja näin luovat olosuhteet sammalen kasvulle.*

*Rakennuksen sokkelin vierustan kasvillisuudesta vapaa erotuskaistan leveys nykyisten rakennusmääräysten mukaan pitäisi olla vähintään 40 cm. Tässä rakennuksessa ei ole tarvetta tehdä erotuskaistaa. Riittävä toimenpide on kun huolehditaan siitä, että maapinta on laskee rakennuksesta pois-päin. Kukkapenkkien ja korsikasvillisuuden poistamisen jälkeen maanpinnan kaltevuus voidaan paremmin tarkistaa.*

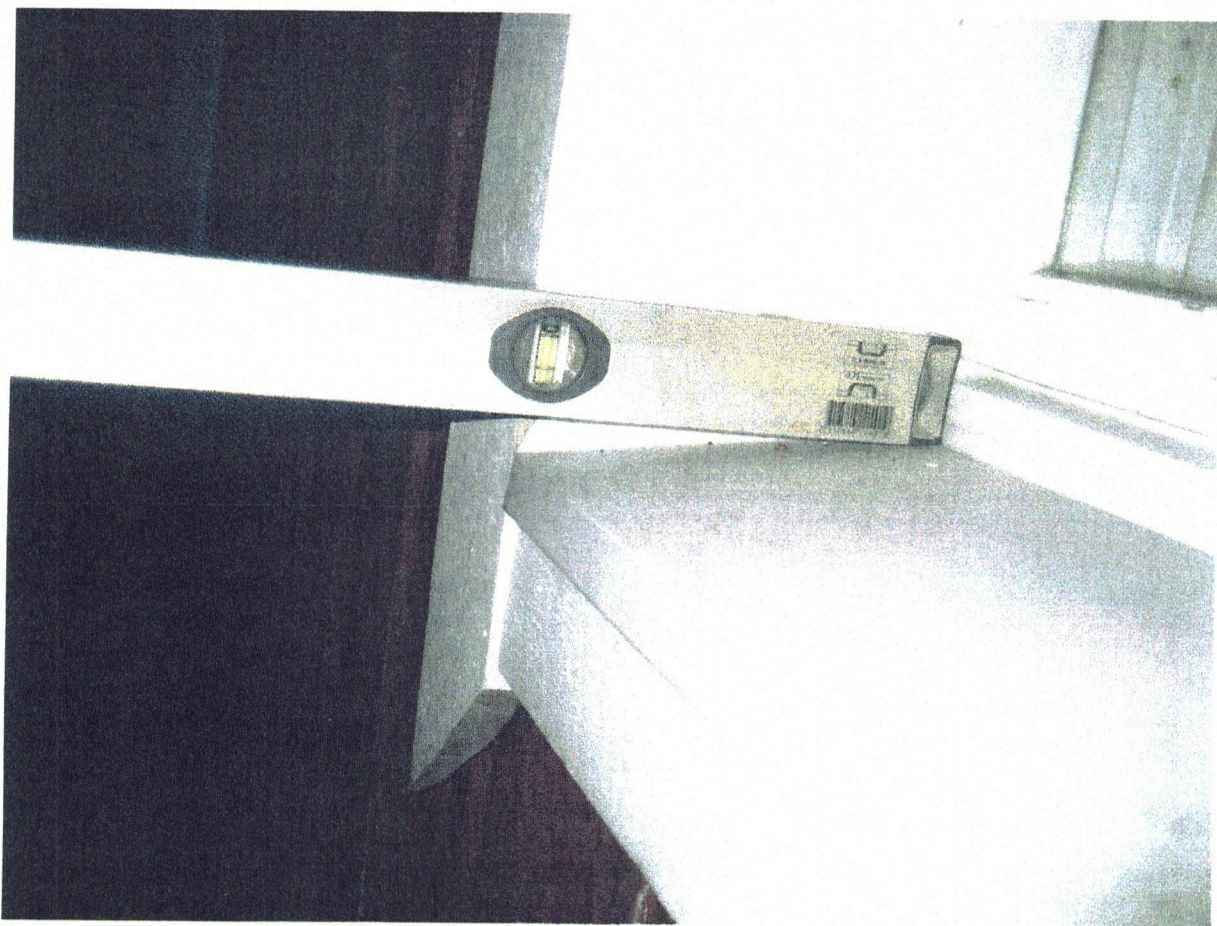
Kuva 3. Ikkunoiden vesipeltien kallistus.

Ikkunoiden vesipeltien kallistus, ylitys ulkoverhouksesta ja liittymät ympäröiviin rakenteisiin vaihtelee. Paikoin ylitys ja kallistus ovat riittävät. Varsinkin olohuoneen ikkunoiden vesipeltien kallistus on liian vähäinen. Paikoin vesipellit ovat kiinnittämättä.

*Ikkunoiden vesipeltien kallistus, kiinnitykset ja liittymien tiivistys ympäröiviin rakenteisiin on syytä korjata.*

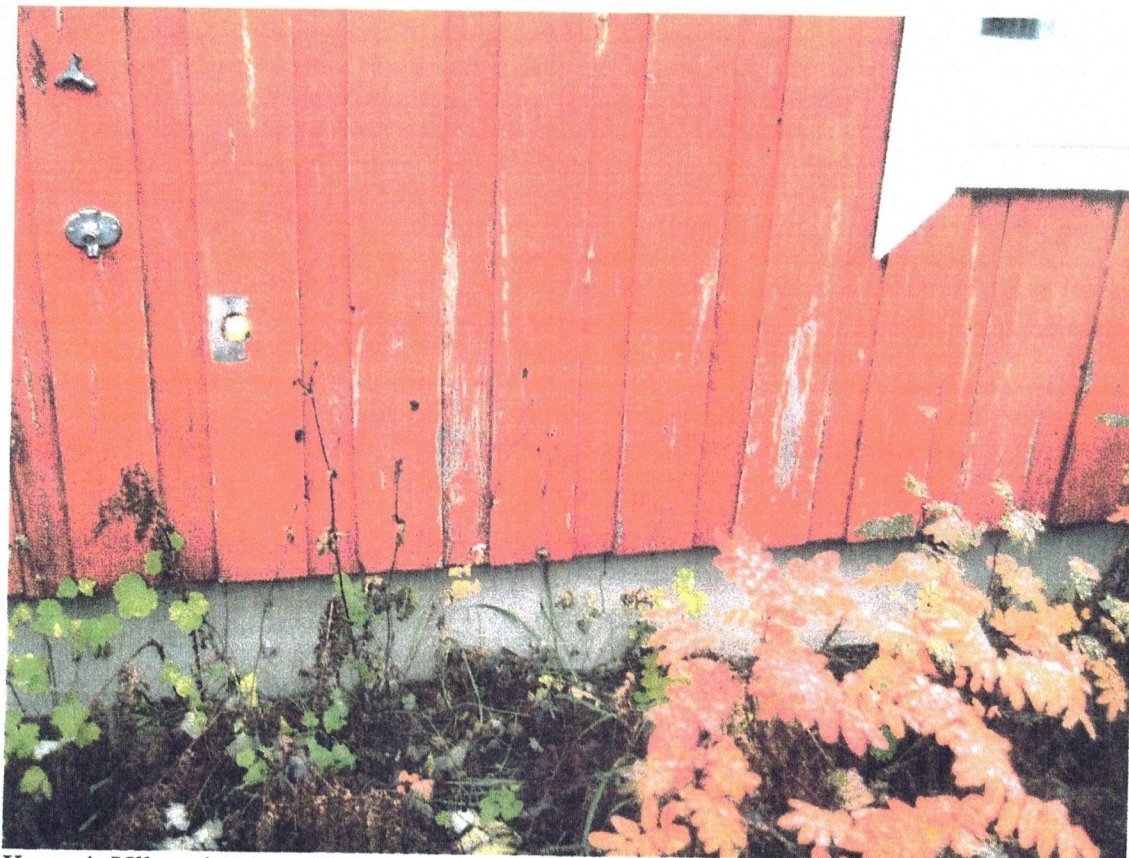
Rakennuksen ulkoverhouksena on pystyyn asennettu lomalauta. Maalipinta on paikoin irti alustastaan ja sään kuluttama. Itäsivulla olohuoneen ikkunan kohdalla laudoitus on erivärinen.

Kuva 4. Ulkoseinän maalipinta on paikoin kulunut ja irti alustastaan

*Ulkoverhouksen, ikkunoiden ja ulko-ovien ulkopuolisten puuosien (smyykit ja karmit) ns. huolto-maalaus on hyvä tehdä seuraavan 2 vuoden kuluessa.*

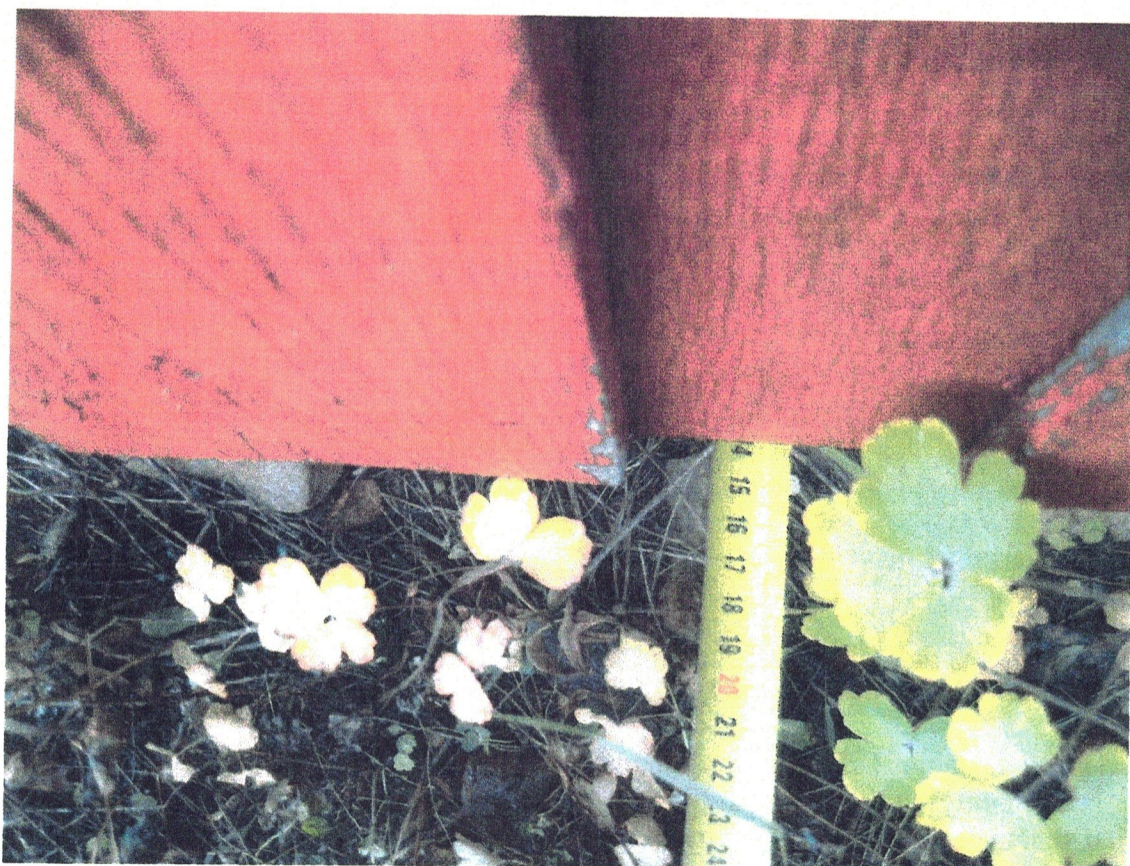
Kuva 5. Ulkoverhouksen etäisyys sokkelin betonipinnasta mitattuna.

Tämän rakennuksen ulkoseinän rakenteesta ei ole varmaa tietoa. Mitatessa eri kohdista ulkoseinän vahvuudeksi saatiin noin 31 cm. Sokkelin betonipinnasta mitattuna nykyinen ulkoverhous 15 cm etäisyydellä betonipinnasta. Nykyisen ulkoverhouksen alla on joka toisen laudan kohdalla noin 1 cm tuuletusväli. Ulkoverhouksen alapää on kiinnitetty noin 10 cm levyiseen syrjälleen asennettuun lautaan tai lankkuun. Pohjoispään yläpohjan kulkuaukosta katsottuna alkuperäinen ulkoverhous on ollut vaakaan asennettu ulkoverhouslauta, joka on kiinnitetty suoraan runkorakenteeseen.

Alkuperäinen ulkoverhouslaudoitus on ilmeisesti jätetty purkamatta, kun on asennettu lisälämmöneristys ja uusi ulkoverhouslaudoitus.

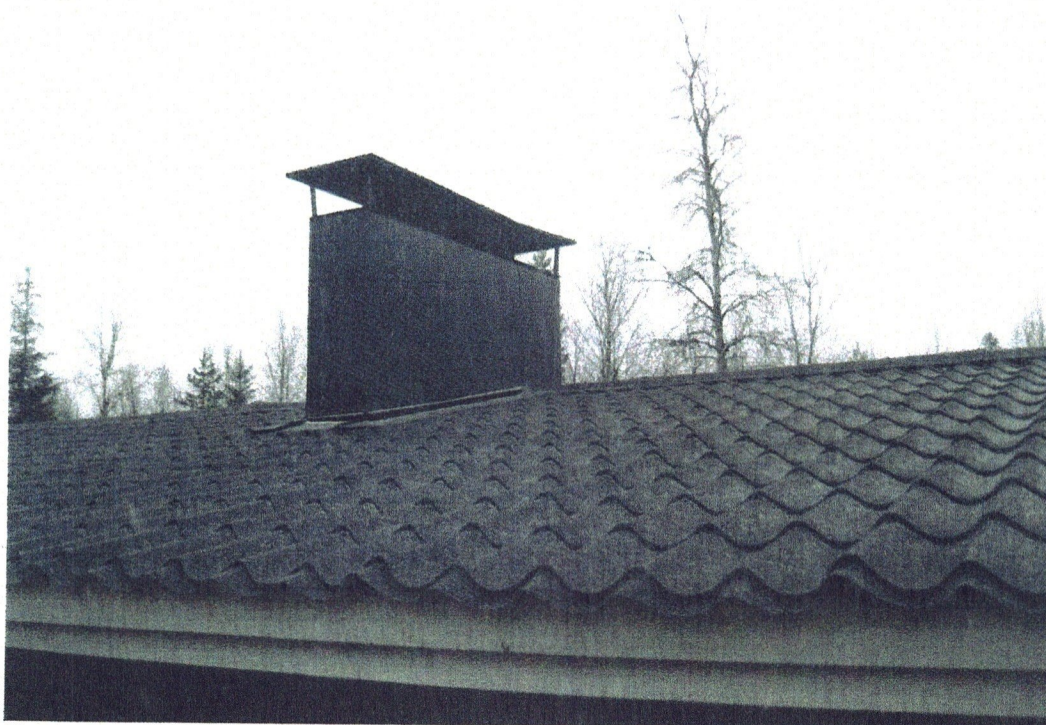
Kuva 6. Toinen savupiippu on harjalla, läpivienti näyttää asialliselta

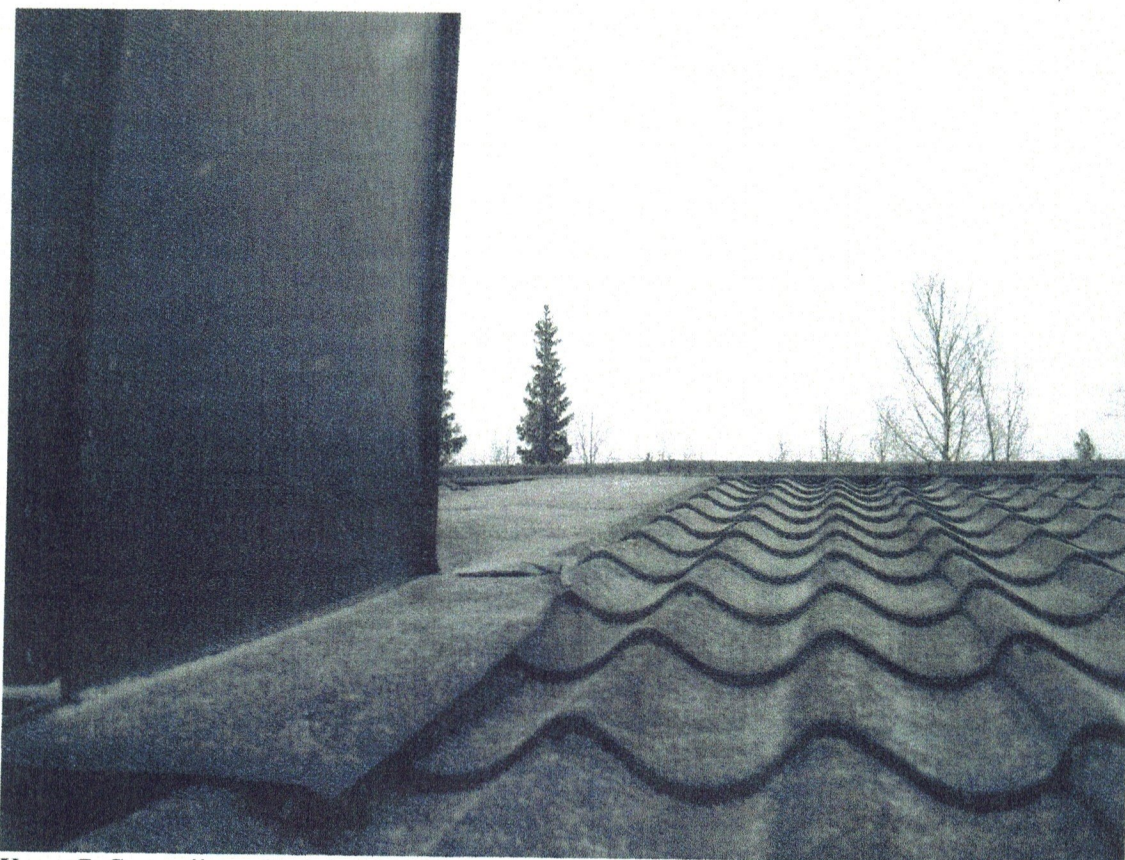
Kuva 7. Savupiipun läpivienti ja liittymä vesikatteeseen on asiallinen.

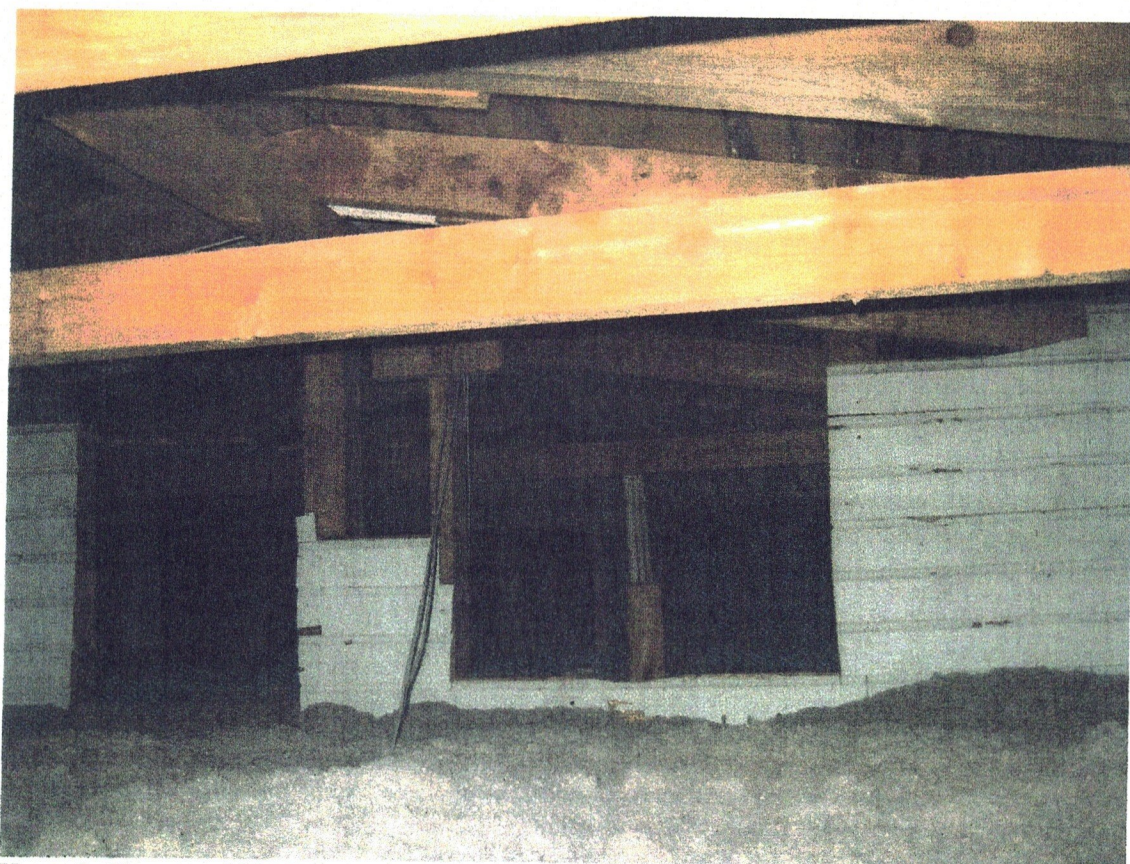
Kuva 8. Vuonna 1982 laajennetun osan raja yläpohjassa. Uuden vesikaton tuentaa ja kattokannattajia.

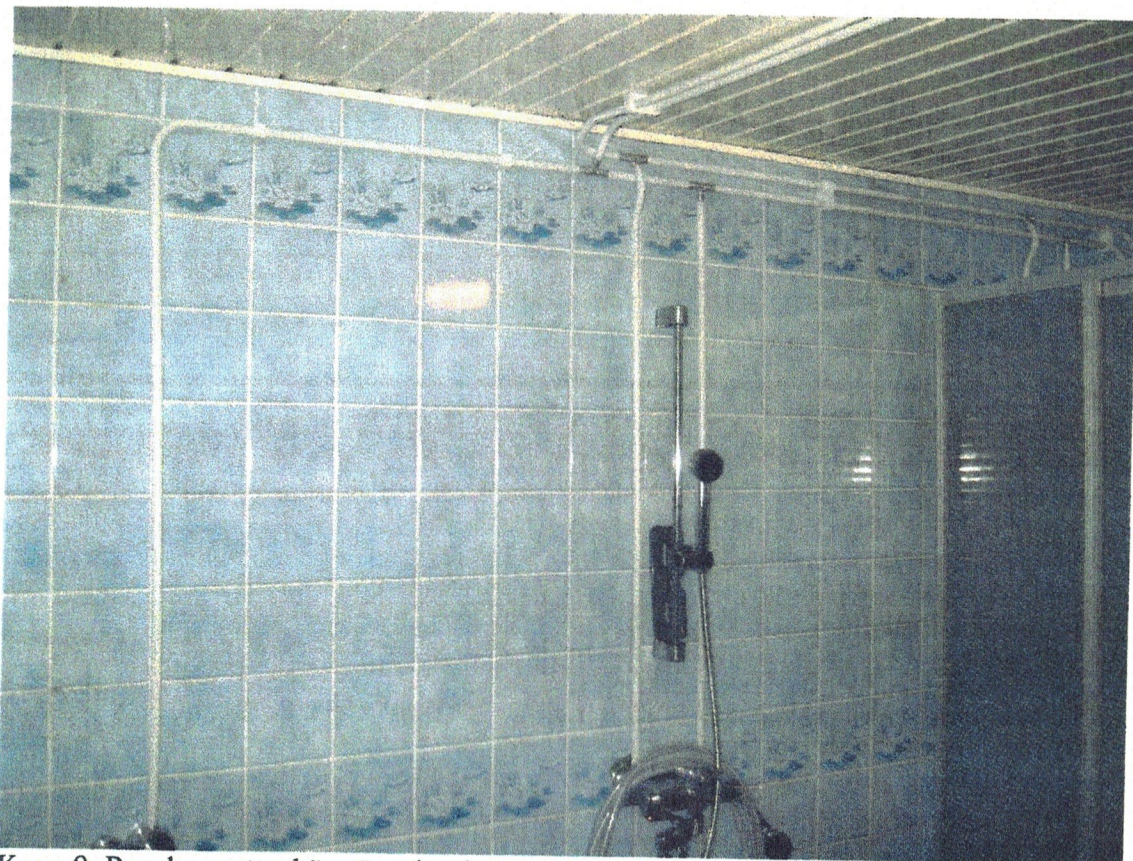
Kuva 9. Pesuhuonetta, käyttövesiputket on asennettu pintaan.

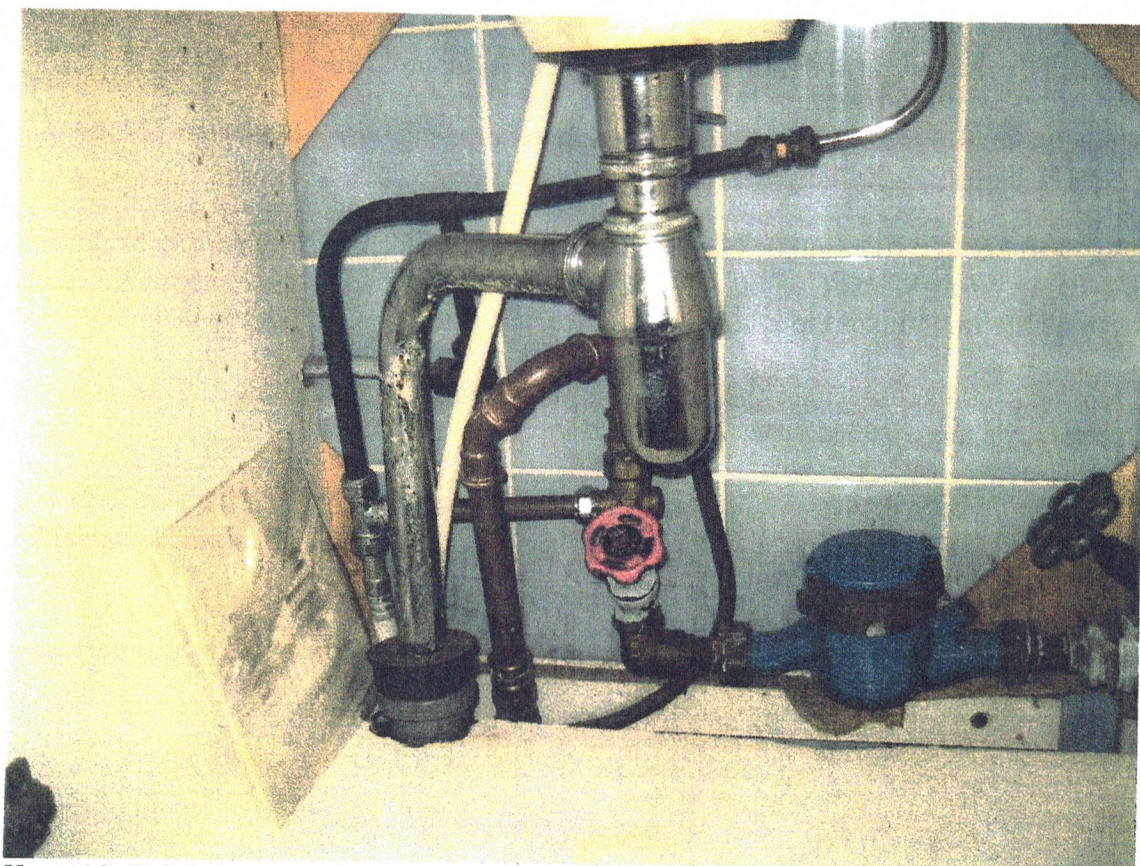
Kuva 10. Talojohto ja vesimittari on pesuhuoneen alakaapistossa.

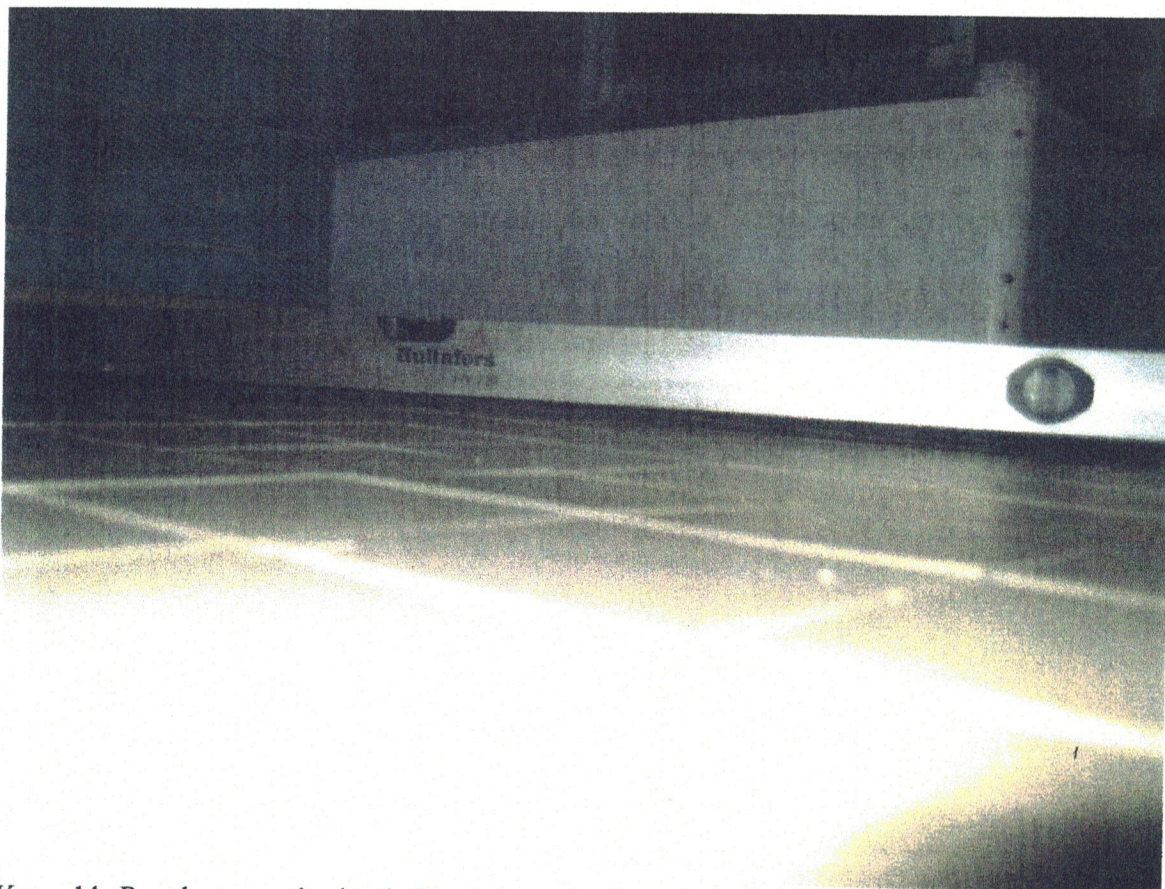
Kuva 11. Pesuhuoneen lattian kallistusta.

Lattialaatoituksessa on paikoin kopoa (=laatat eivät ole kunnolla kiinni alustassaan).

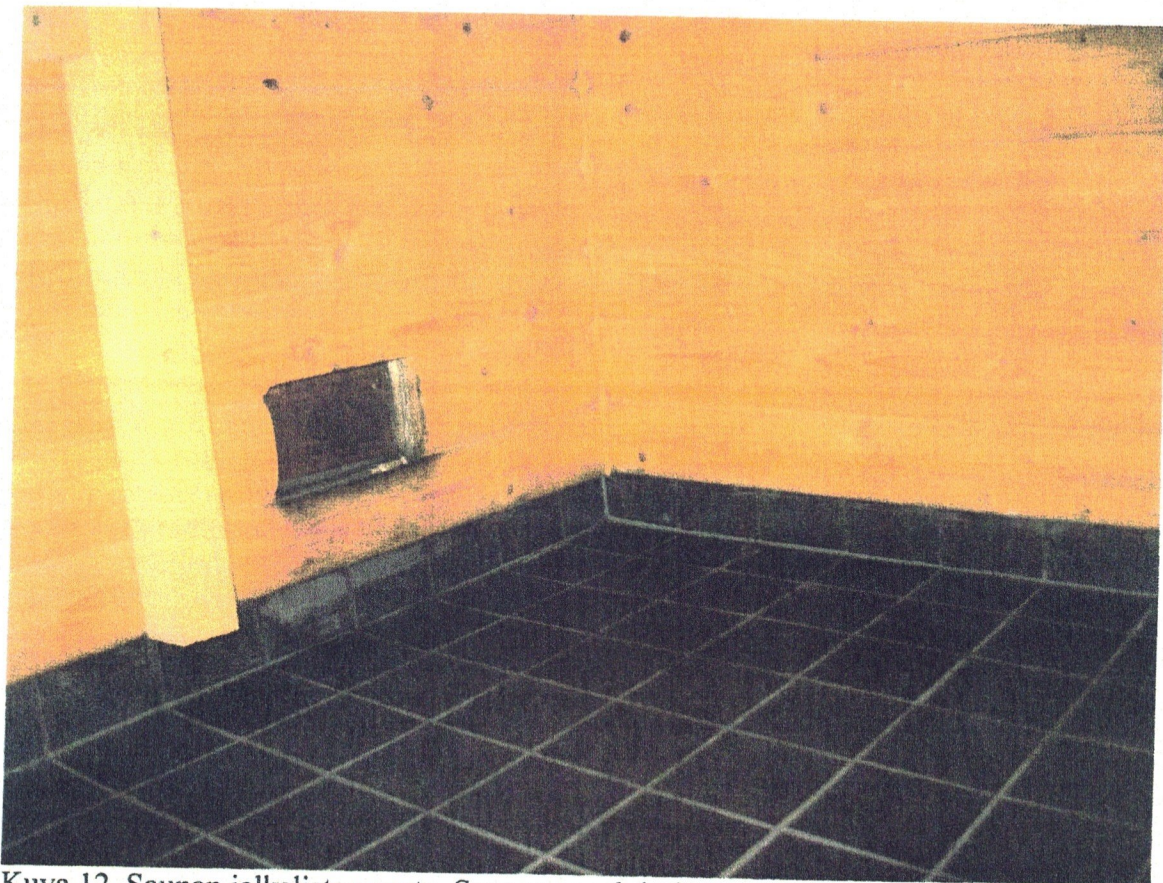
Saunan jalkalistan nosto seinälle on yhden laatan korkuinen n. 10 cm:ä. Jalkalistan nosto on riittävä.

Kuva 12. Saunan jalkalistan nosto. Saunan panelointi on asennettu savupiippua vasten.

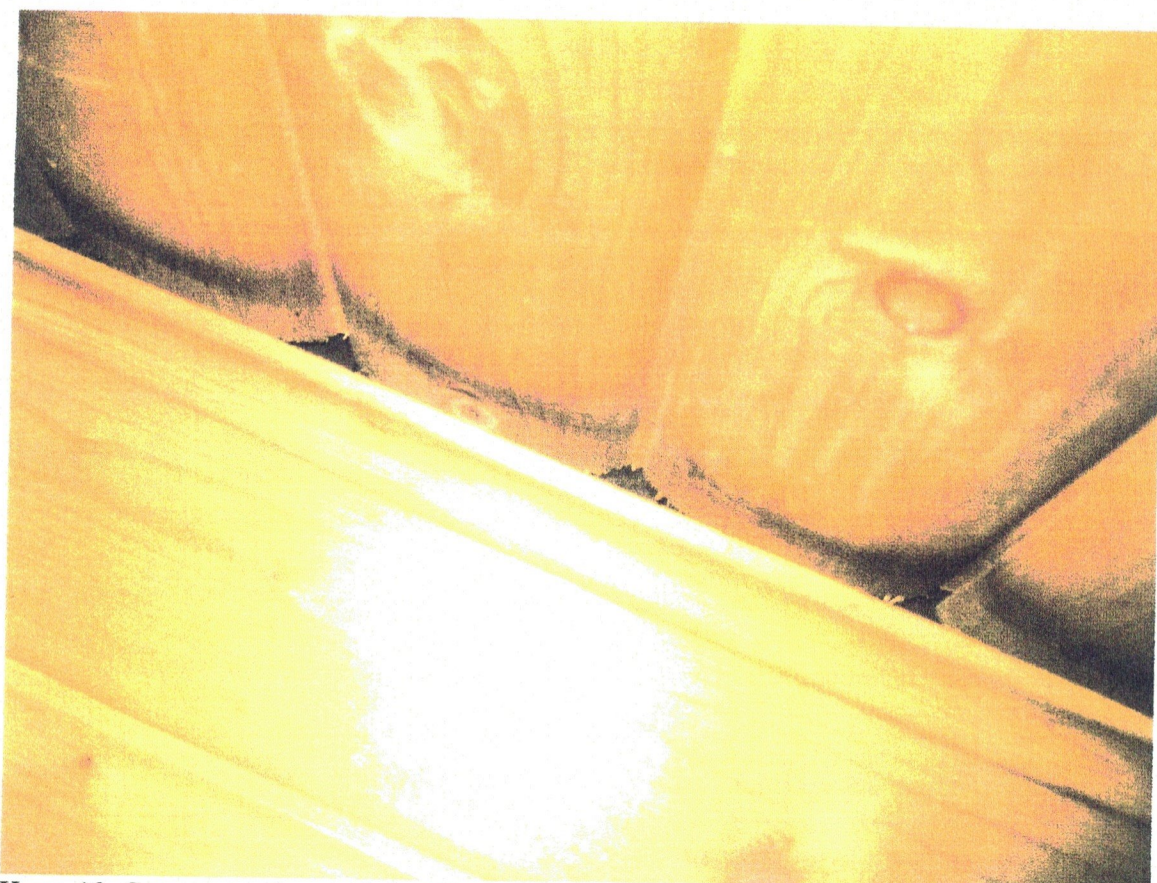
Saunan seinät ja katto on verhoiltu lautapaneelilla. Seinäpaneelit on ilmeisesti asennettu vanhan paneloinnin päälle. Paneeleissa ei ollut havaittavissa mustumia eikä mitään muutakaan seikkaa, joka viittaisi puutteelliseen tuuletukseen.

Kuva 13. Saunan vaakapaneloinnin takana näyttää olevan vanha pystypanelointi.

*Märkätilojen rakenteet (laatoitus ja kosteuseristys) on tehty peruskorjauksen yhteydessä vuonna 1983 ja saunan laatoitus vuonna 2014. Pesuhuoneen pintarakenteet ovat noin 37 vuotta vanhoja. Kosteuseristeenä on vuonna 1983 vielä käytetty kosteussivelyä. Laatoituksen ja kosteussivelyn tekninen käyttöikä on noin 18-25 vuotta rasitusasteesta riippuen. Pesuhuoneen lattioiden ja seinien uusiminen on ajankohtainen 0-1 vuoden kuluessa. Korjauksen yhteydessä on syytä harkita lattialämmityksen asentamista märkätiloihin, pyykinpesukoneen poistoputken asentamista lattiarakenteeseen suoraan viemäriin tai lattiakaivoon sekä lattiakaivon paikan muuttamista lähemmäs suihkuvesiä. Pesuhuoneen uusimisen yhteydessä olisi hyvä tarkastaa ja uusia saunanseinien rakenteet.*

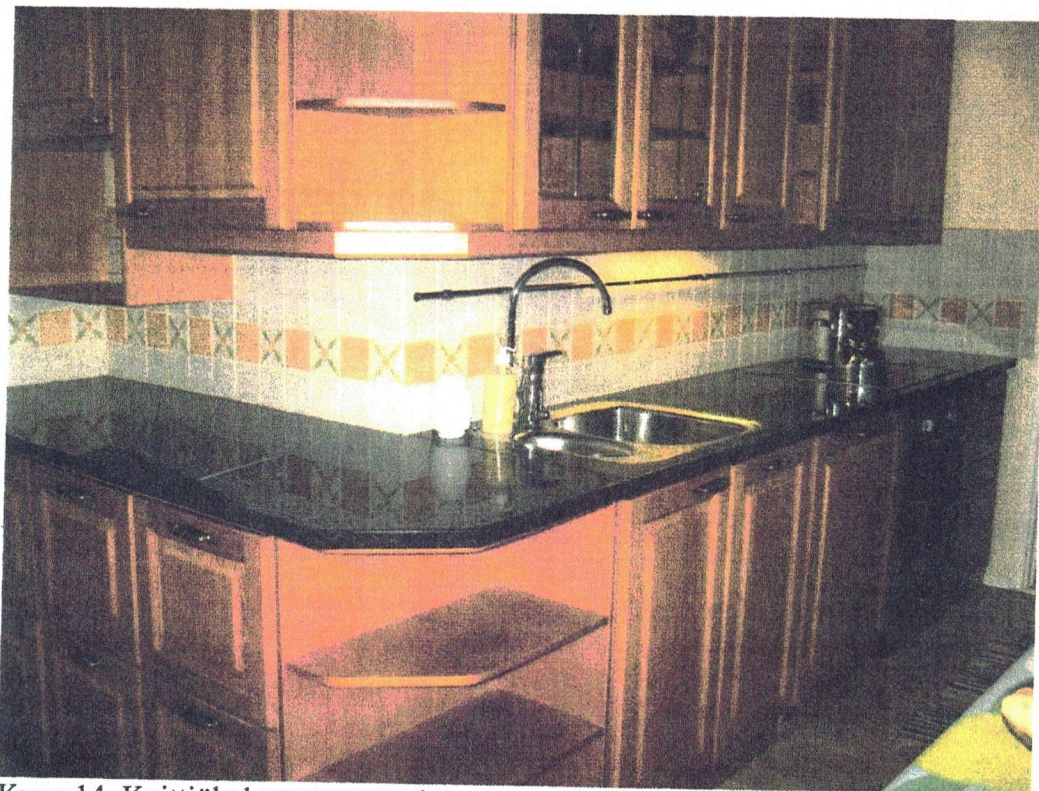
Kuva 14. Keittiökalusteet on uusittu vuonna 2002.

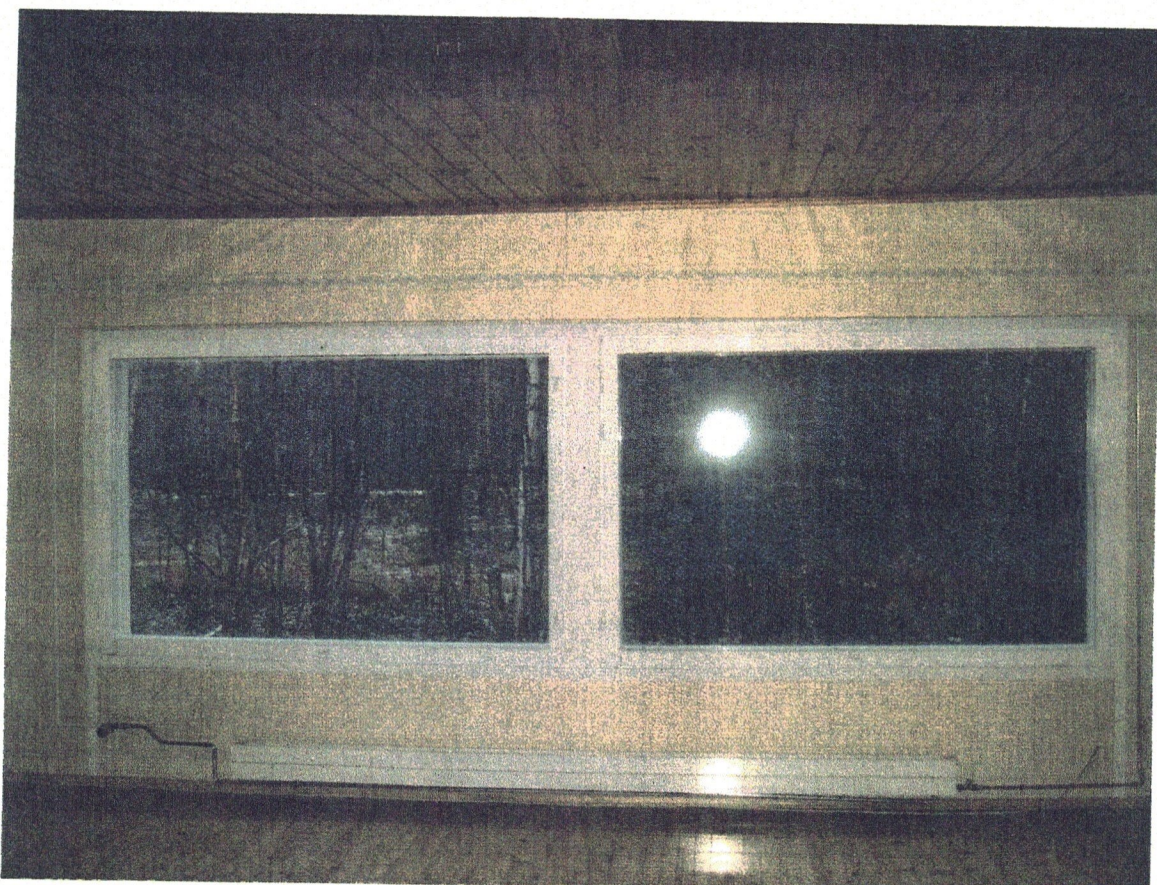
Kuva 15. Olohuoneeseen on vaihdettu ikkunat. Alaosa ikkunoiden kohdalta on uusittu.

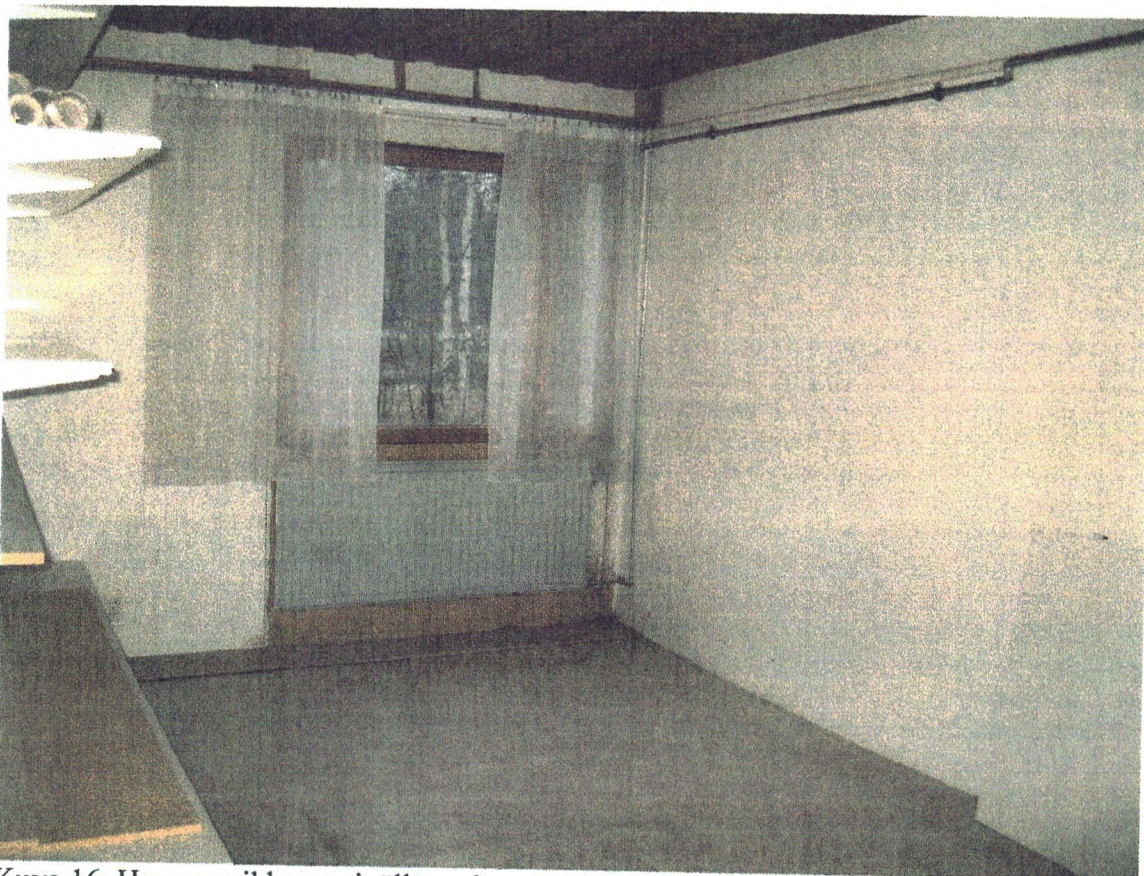
Työhuoneen ikkunaseinällä on havaittavissa kosteusvuodon jälkiä. Lastulevy on turvonnut. mukaan vaurio on vanha. Ikkuna on vaihdettu kosteusvaurion jälkeen. Ilmeisesti kosteusvaurio on tapahtunut ennen vesikaton uusimista (vuosi 1992) tai ennen kuin (vuosi 1982) lämmönjakoputkisto on siirretty yläpohjasta sisäpuolelle.

Kuva 16. Huoneen ikkunaseinällä on kosteusvaurion jälkiä.

Toisessa huoneessa pohjoisesta päin on kosteusvuodon jättämiä jälkiä. Muuten katto-, seinä- ja lattiaverhouksissa ei ollut havaittavissa kosteusvaurioihin viittaavia jälkiä.

*Huoneen(2. huone pohjoisesta tien puoleisella sivulla) kosteusvaurion jäljet on syytä korjata ja tehdä lattian vaatimat työt loppuun (kuva 16).*

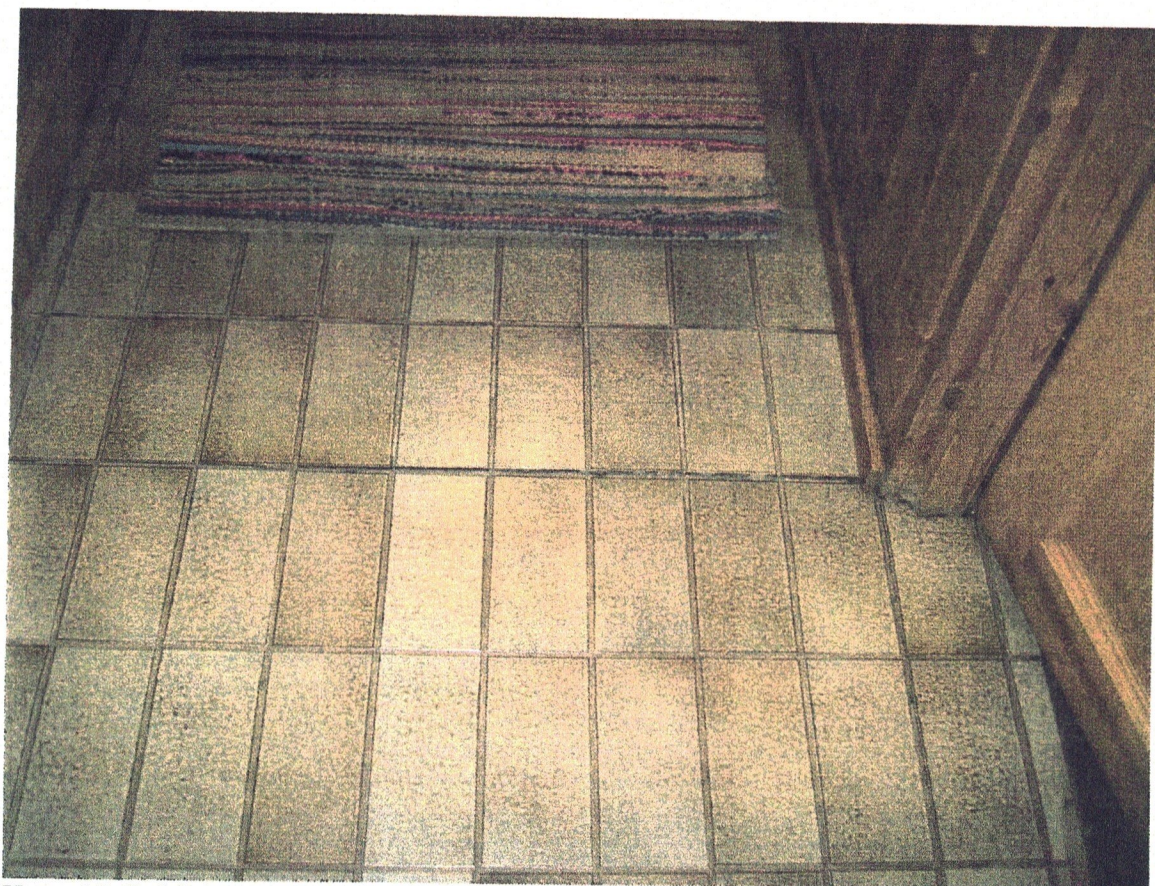
Pohjoispään käytävän lattialaatoitus on ”poikki”. Laatoituksen alusta on antanut periksi.

Sisäpuolelta tarkasteltuna alapohjassa (sisäpuolen lattiassa) havaittiin pohjoisosan käytävässä ja luoteiskulman huoneen lattioissa halkeilua ja painumaa lattialaatoituksessa. Työhuoneen lattia on tavallaan jäänyt vaiheeseen.

Kuva 17. Pohjoispään käytävän lattialaatoitus on halkeillut.

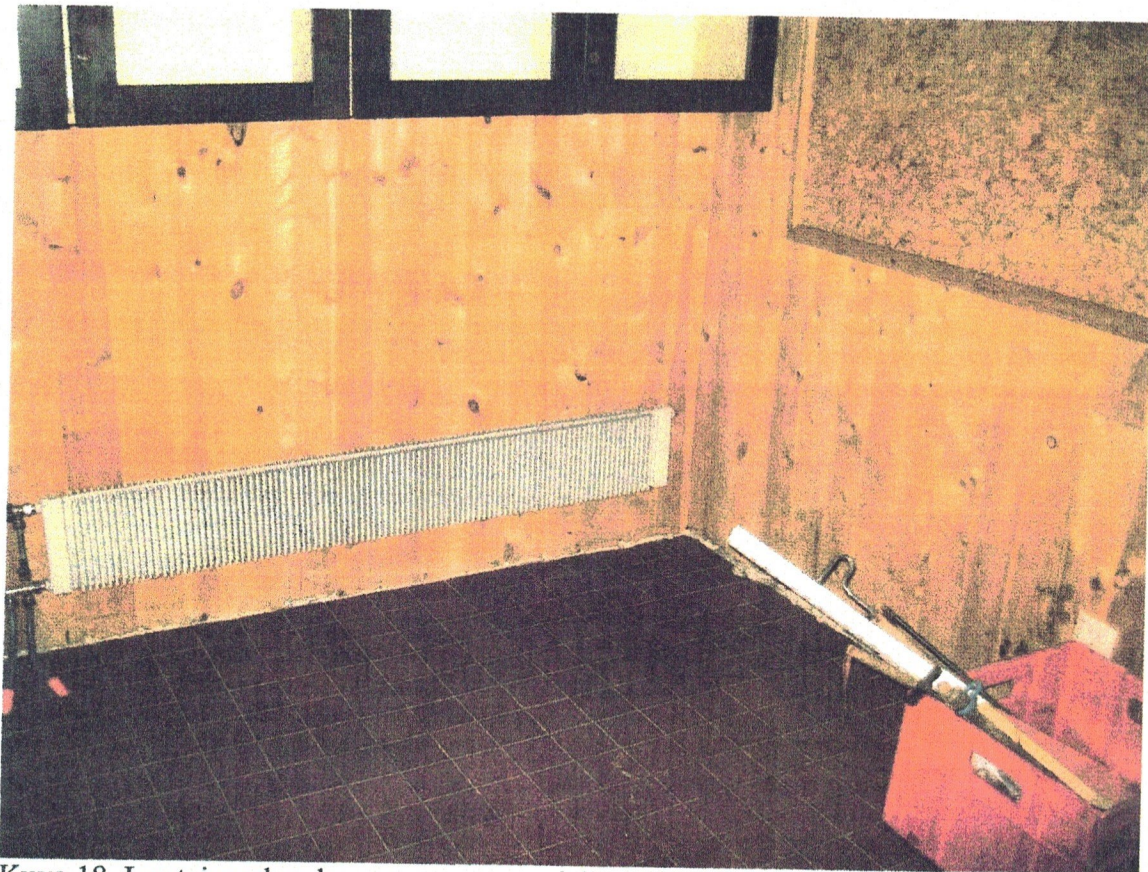
Kuva 18. Luoteisnurkan huoneesta puuttuu jalkalistat.

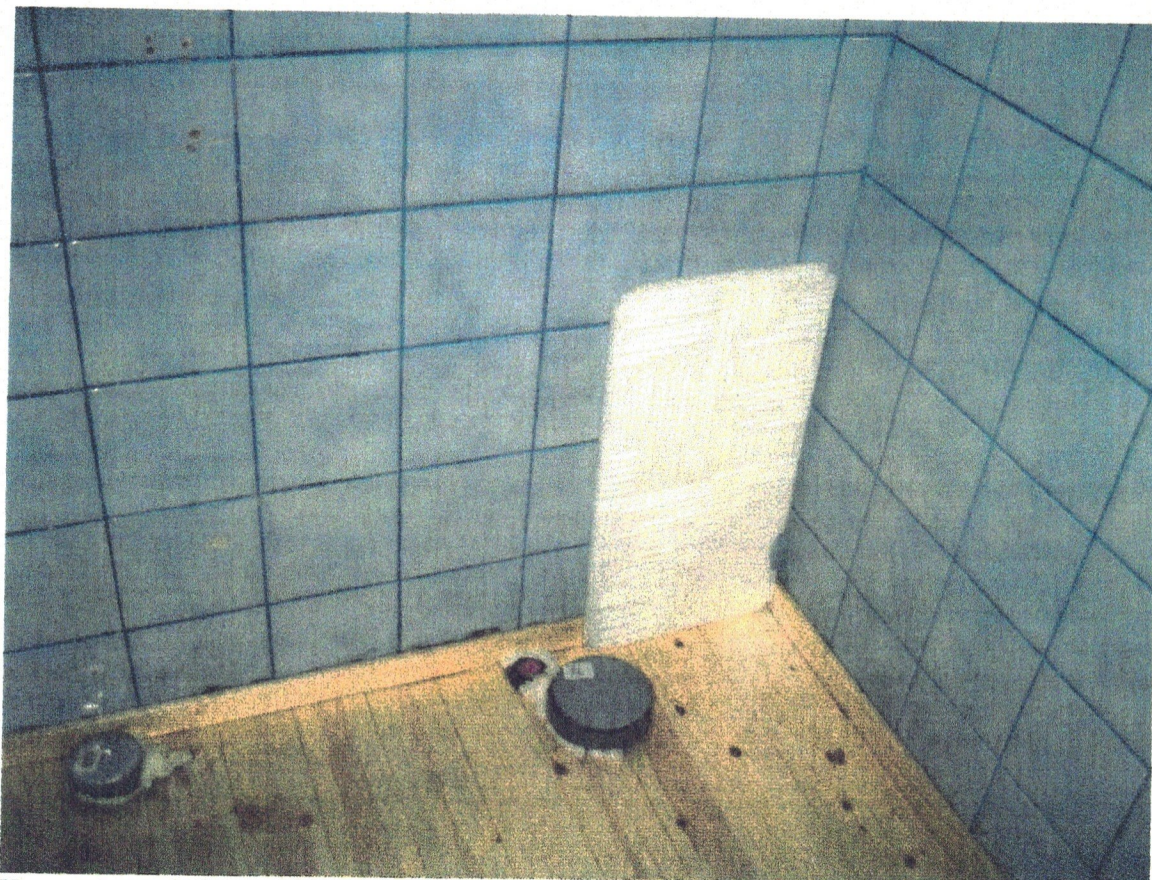
Kuva 19. Eteläpään toisen makuuhuoneen yhteydessä oleva wc on poistettu käytöstä

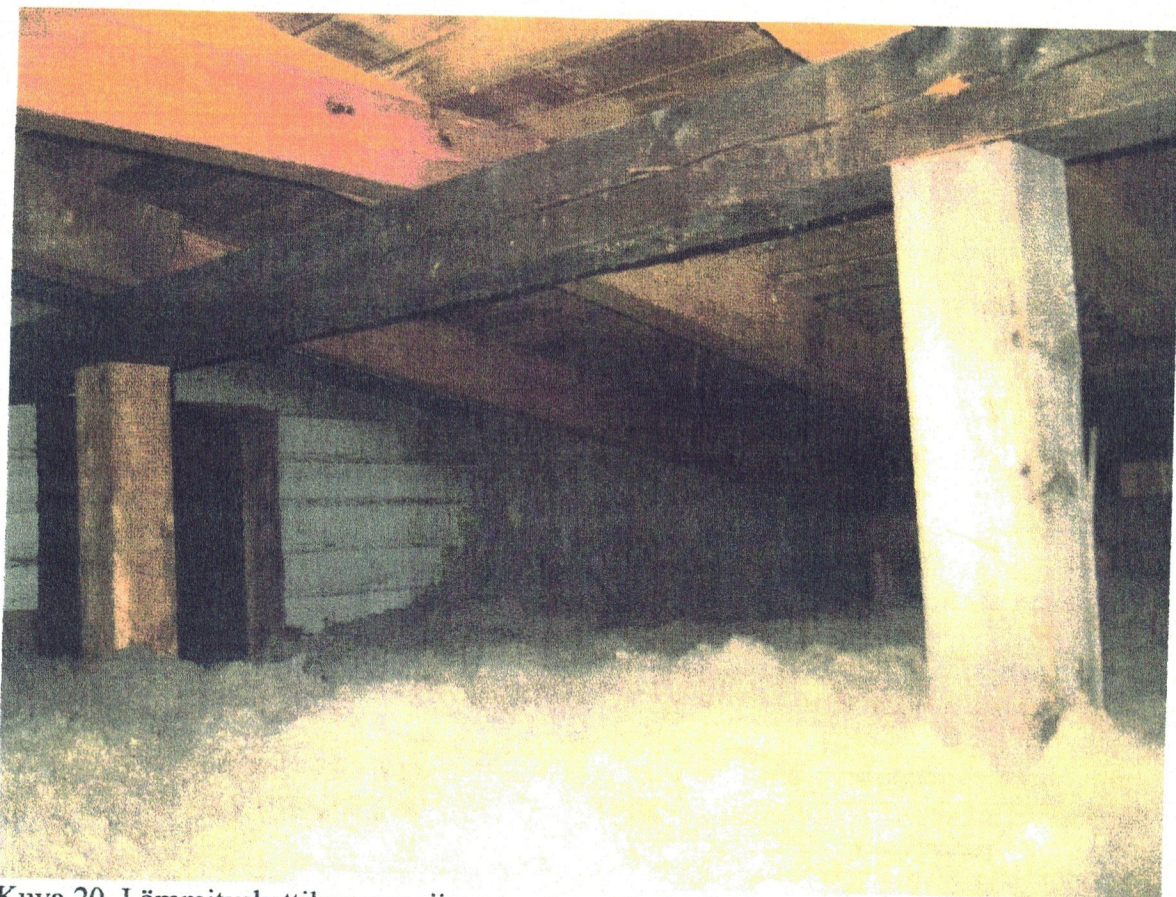
Kuva 20. Lämmityskattilan savupiippu on muurattu laajennusosaan.

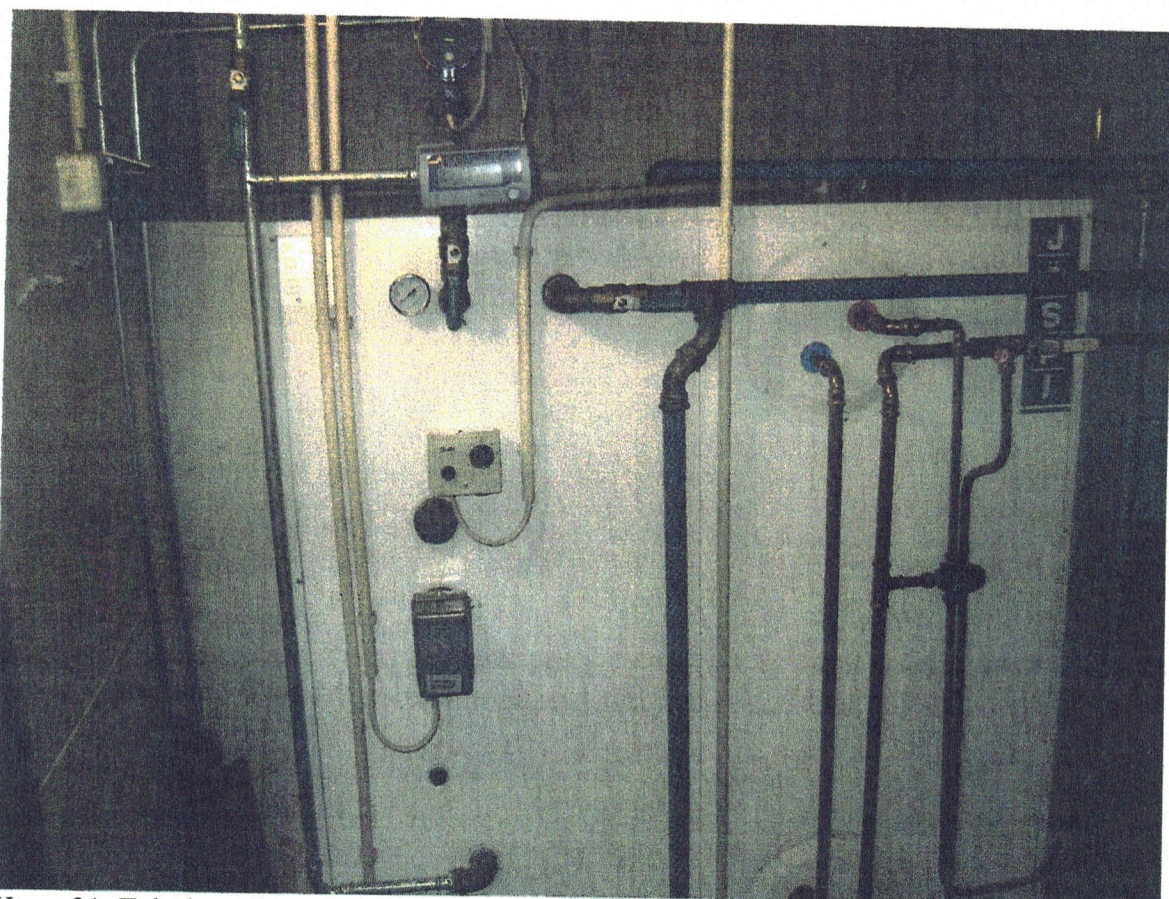
Kuva 21. Teknistä tilaa.
