# KUNTOTARKASTUS ASUNTOKAUPPAA VARTEN

Kuusikiekeröntie 164  
99650 Vuotso

## 1 Yleistietoa tarkastuksesta

| <b>Tarkastuspäivä</b> | 14.10. 2020 klo 14.00 – 18.00 |

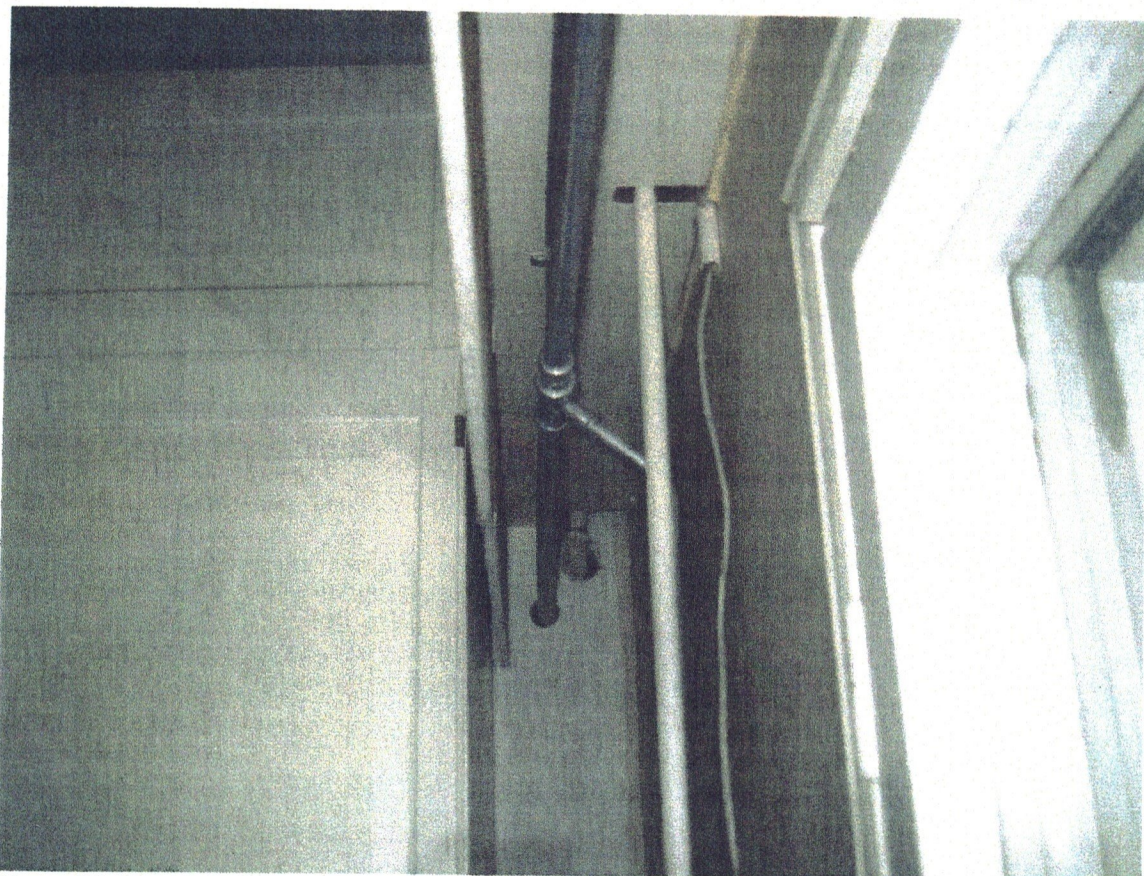
Kuva 22. Lämmönjakoputkistoa on osin rakenteiden pinnassa, verhokapassa ja seinäkoteloinneissa

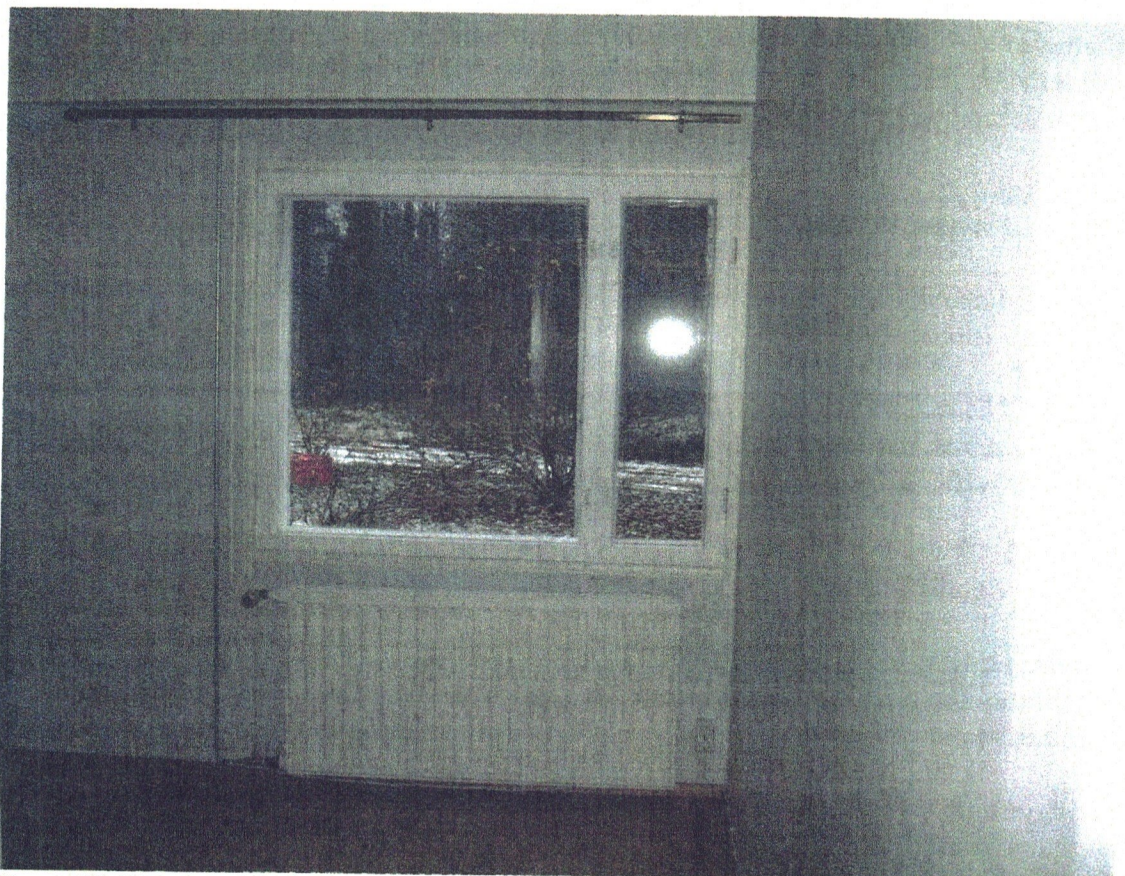
Kuva 23. Lämmönjakojärjestelmää on uusittu vaiheittain rakennuksen elinkaaren aikana.

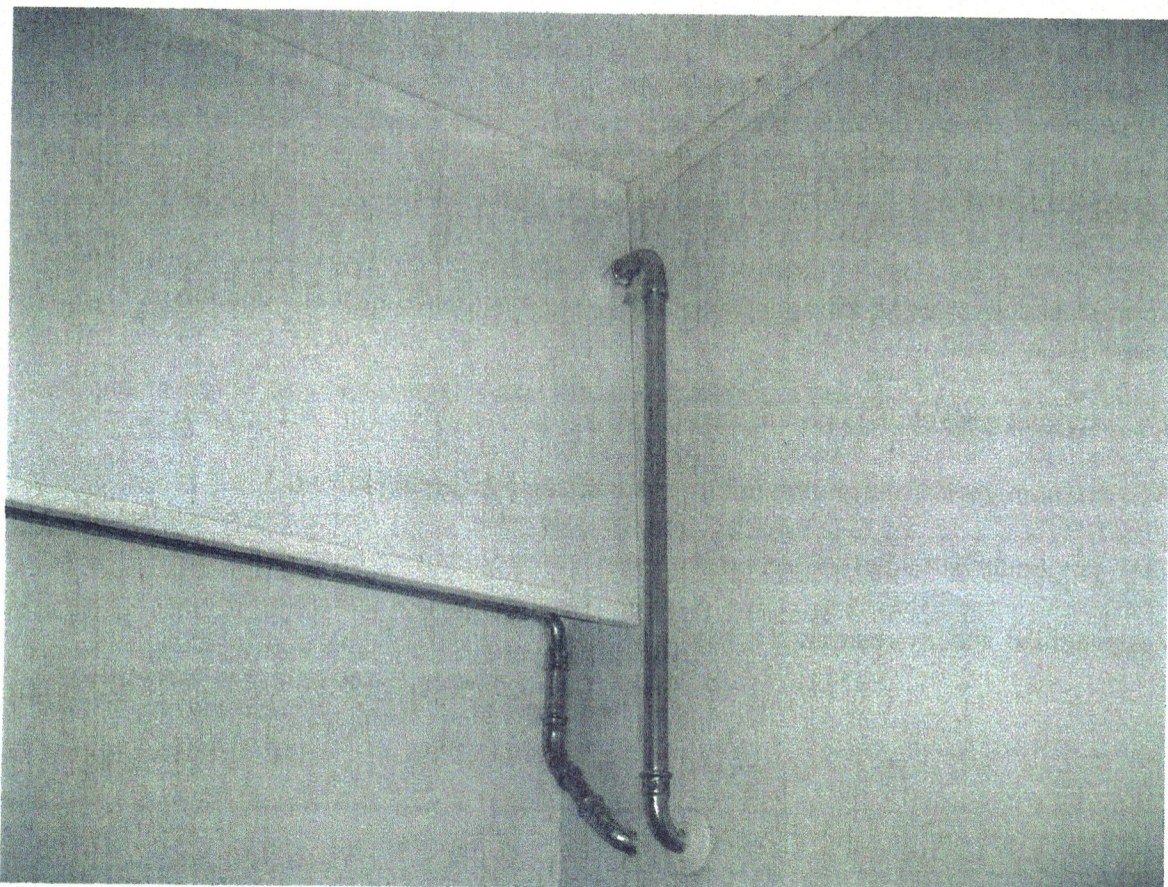
Kuva 24. Lämmönjakojärjestelmän putkistoa.

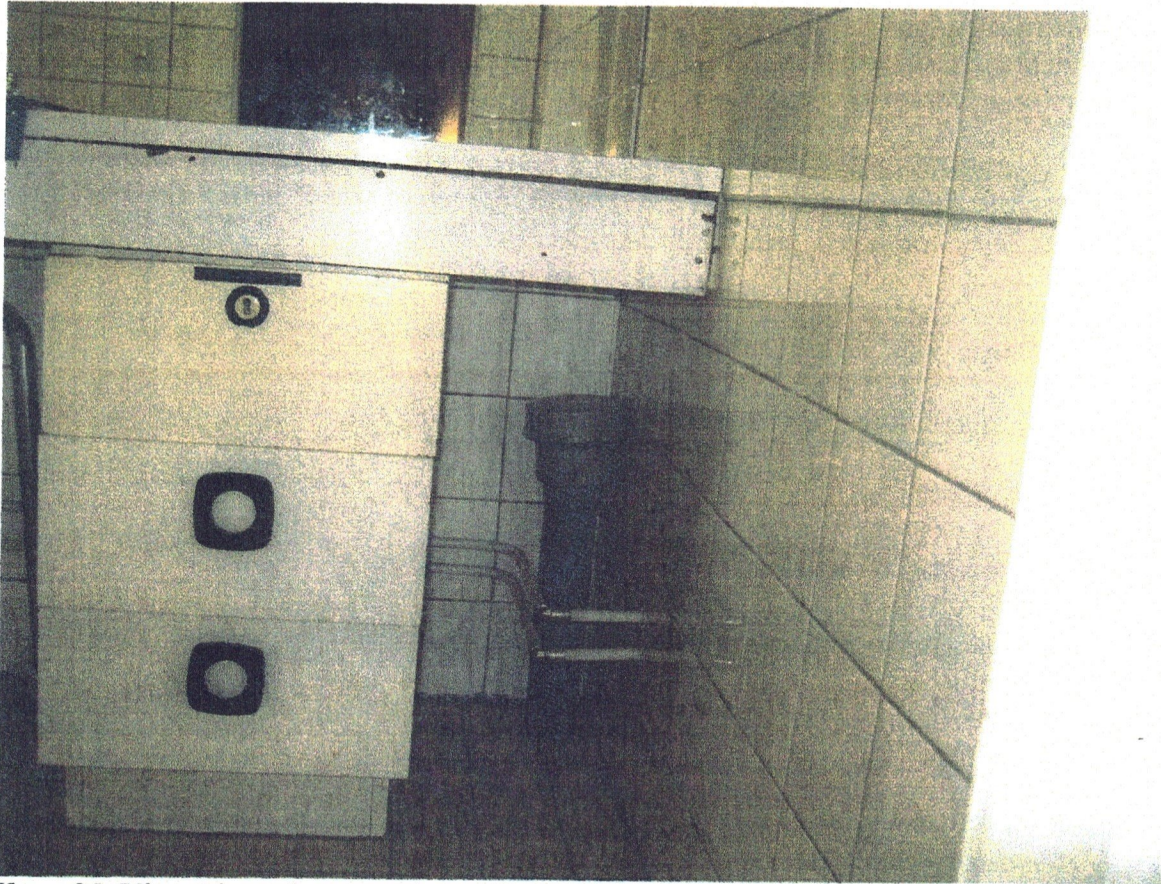
Kuva 25. Viemärin tuuletus tapahtuu alipainetuulettimen kautta. Alipainetuuletin on kuistin wc:ssä.
