**Raportti****Työnumero: 051423800257**

| <b>Kohde:</b> | Kuusikiekeröntie 164<br>99690 Vuotso |
| <b>Tolmeksianto:</b> | Vahinkokartoitus |

**Lisäys A  
Raporttiin****Työnumero: 051423800257**

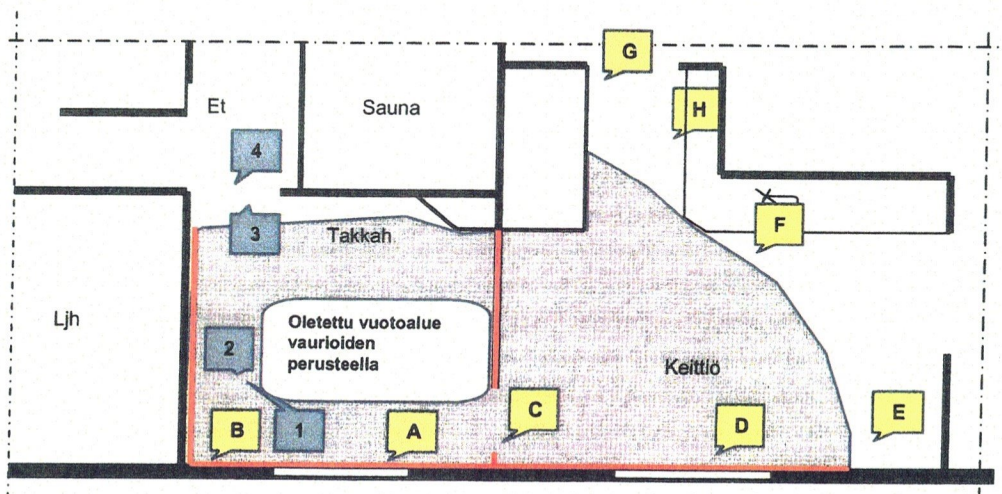
**Piirros/pohjakuva vahinkoalueesta:**

- Lämmönjakohuoneen lattiaan oli laitettu tasoite ja seinät levytetty 2\* kipsilevyllä
- Keittiön ja takkahuoneen alapohjan eristetilojen kastuma-alueet merkitty pohjakuvaan

- Vahinkoalueen huoneet tyhjennettävä irtaimistosta ja osastoitava sekä alipaineistettava
- Keittiön alapohjarakenne on avattava kastuma-alueelta
- Takkahuoneen alapohjarakenne suositellaan avattavan alempaan työbetonilaattaan saakka paljaalle betonille

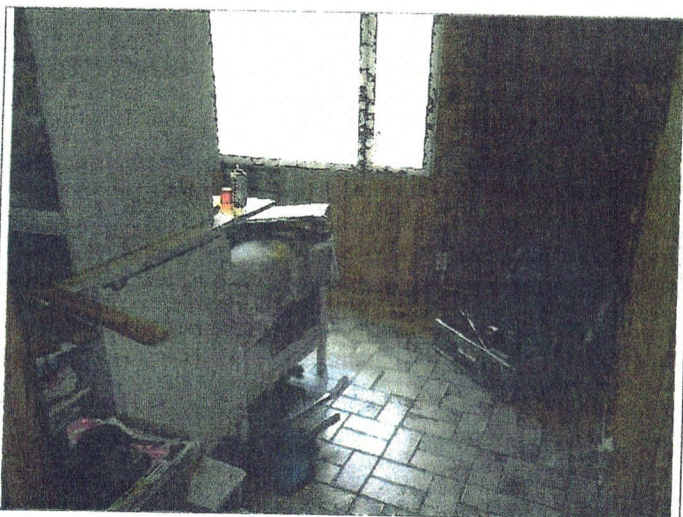
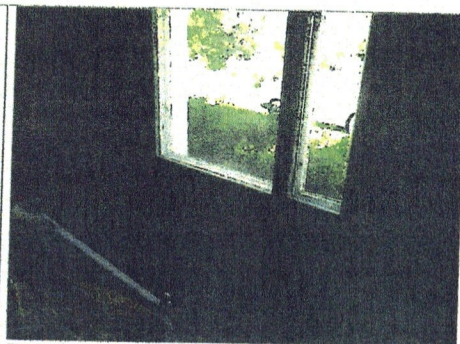
Takkahuone

Ulompi ikkuna rikki ja huoneessa ei ole ollut lämmitystä.

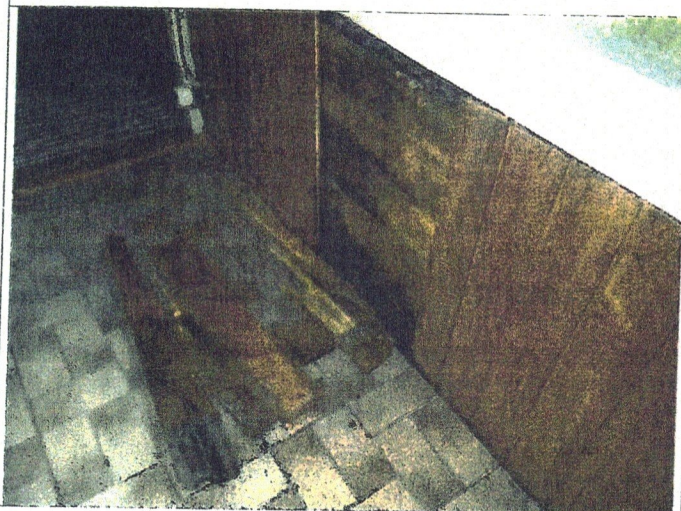
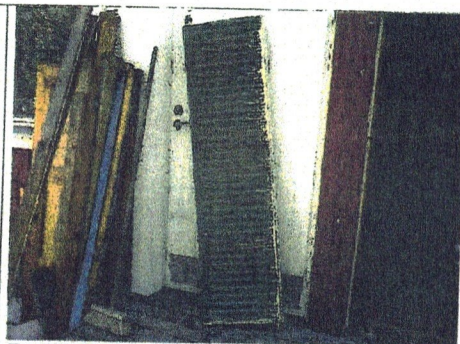
Patterista ei havaittu silmämääräisesti vuotokohtia; patteri ollut tyhjillään 5 vuotta.

Patterin takainen seinärakenne vaurioitunut ja märkä mittaushetkellä.

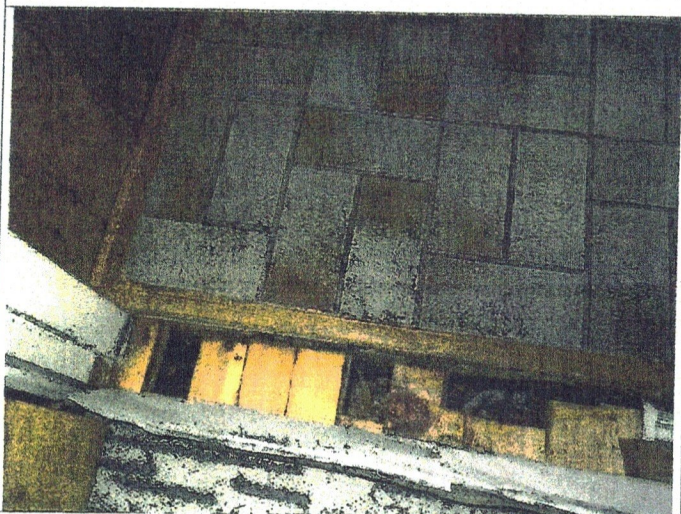
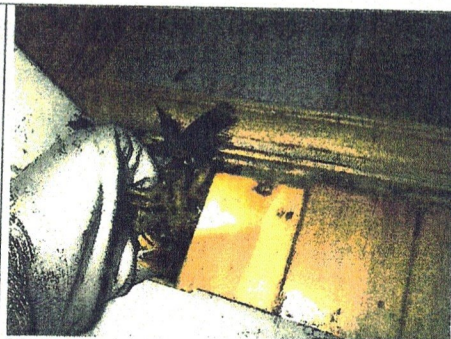
Kynnyksen kohdalta todettiin alapohjan eristeiden olevat mustuneita ja vesimärkiä.

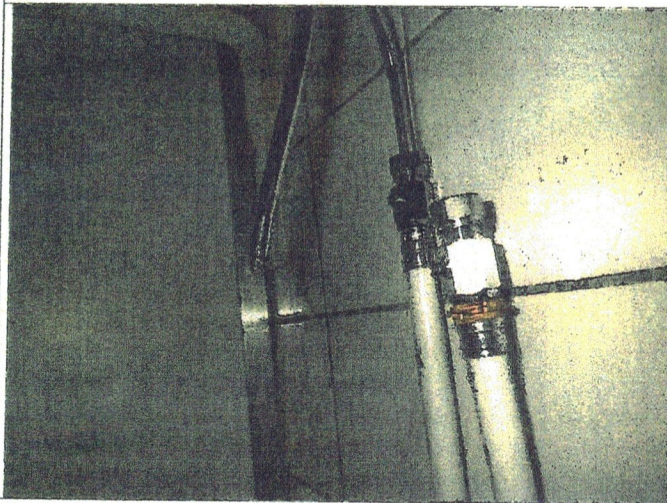
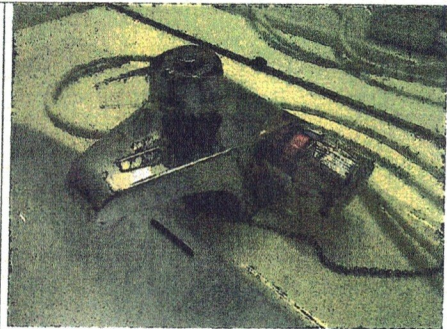
Wc:n sekoittajan ollessa paineellisena lämpimän käyttöveden putkeen siirtyy vettä.

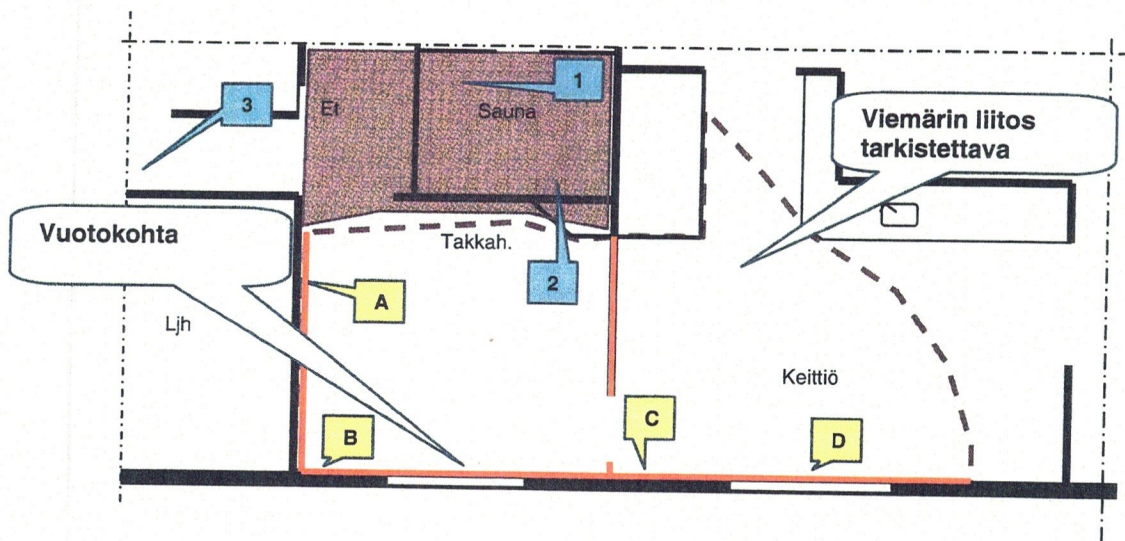
### Piirros/pohjakuva vahinkoalueesta:

- Vahinkoalueen lattiarakenteita on avattu
- Aluetta ei ole purettu riittävässä laajuudessa alkuperäisen raportin mukaisesti
- Keittiön alapohjarakenne avattava pohjakuvaan rajatulta alueelta
- Keittiön alapohjarakenteessa kulkevan valurautaisen viemäriputken liitoksen kohdalla vuotojälkeä → tarkistettava
- Keittiön alapohjassa on kastuma-alue jossa kuivumisesta aiheutunutta kalkkeumaa, onko jokin vuotanut?
- Takkahuoneen pintabetonilaatta on poistettu
- Alapohjarakenteesta on löytynyt lattiakaivo, kaivo ollut valun sisässä tulpattuna betonilla
- Kaivolla on ollut mahdollisuus tulvia alapohjan eristetilaan
- Alapohjarakenne on kastunut alkuperäistä raporttia laajemmalla
- Saunan ja eteisen alapohjarakenne kastunut
- Seinien alaosissa on vahingosta aiheutuneita vaurioita
- Savupiipun ylä- ja alaosassa on valumajälkiä

- Alapohjarakenne avattava pohjakuvaan merkityltä alueelta
- Seinien alaosien vaurioituneet puurakenteet poistettava
- Saunan ja eteisen alapohjarakenne avattava
- Takkahuoneen alapohjarakenteesta löytynyt kaivo poistettava käytöstä ja viemäri tulpattava luotettavasti
- Alueet on merkitty pohjakuvaan
- Desinfiointikäsittely seuraavan käynnin yhteydessä

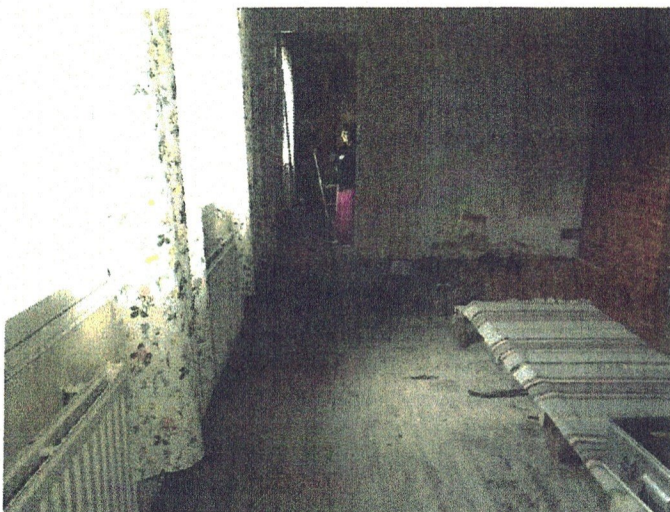
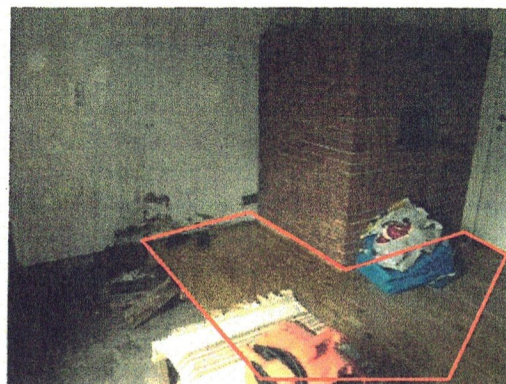
Keittiötä.

Purettava alue.

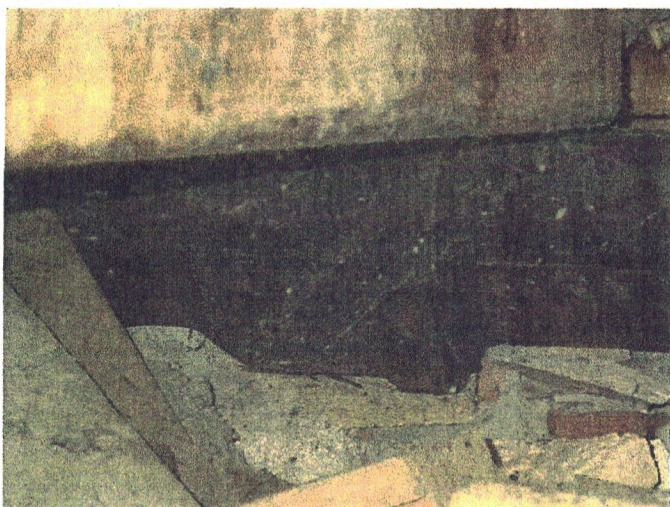
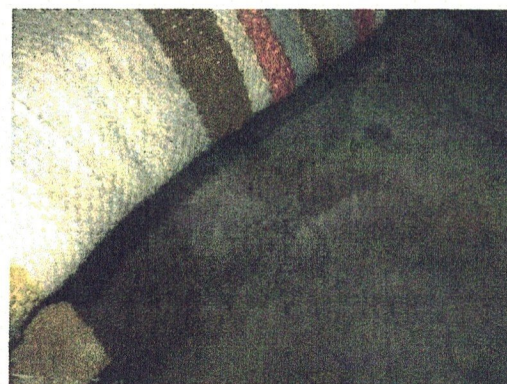
Alapohjarakenteessa kulkevan viemärin liitos on tarkistettava.  
Lattiassa kuivumisesta aiheutunutta alunaa.

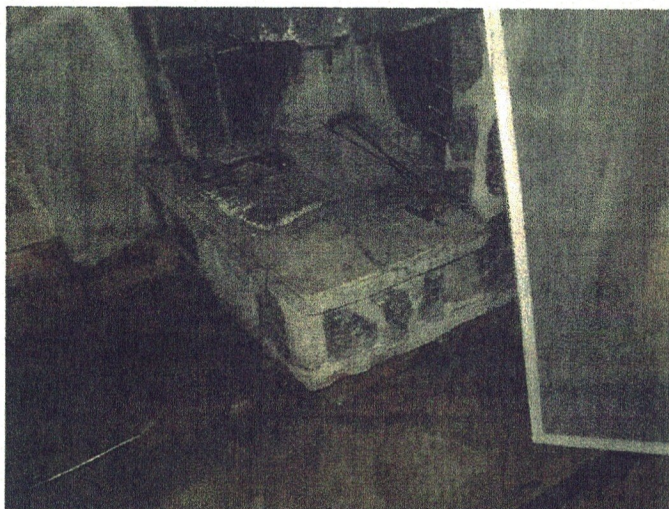
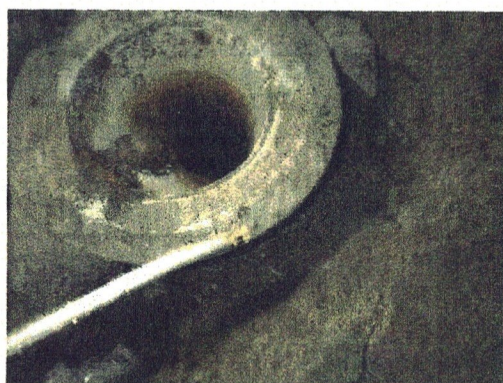
Purettua takkahuonetta.

Lattian alta on löytynyt kaivo.

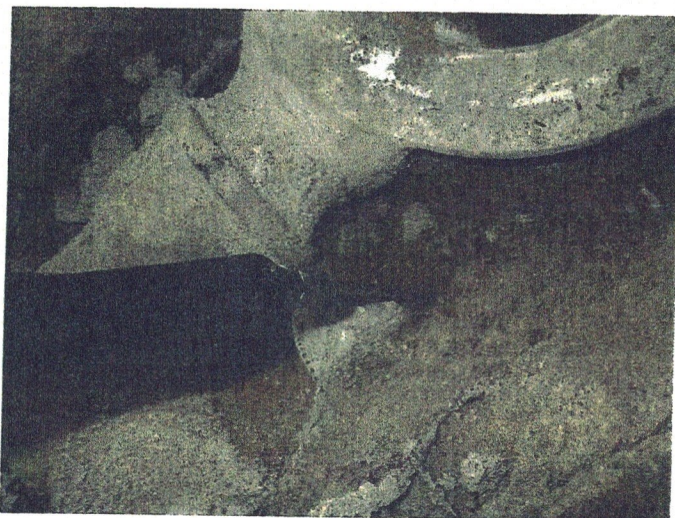
Kaivon alla muovi ja kostea hiekka.

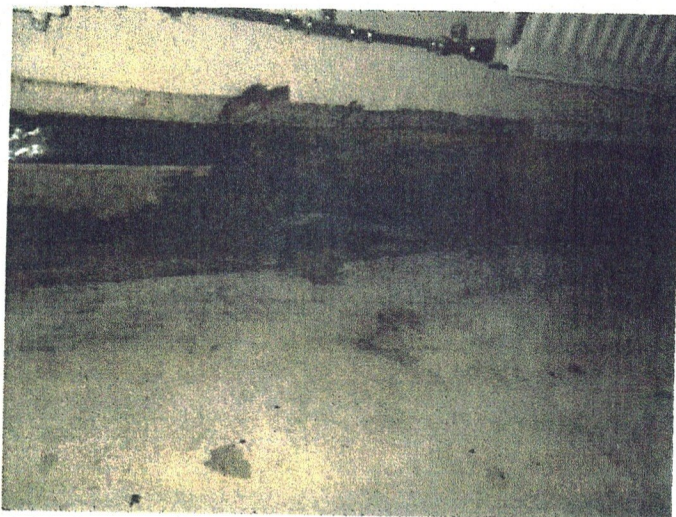
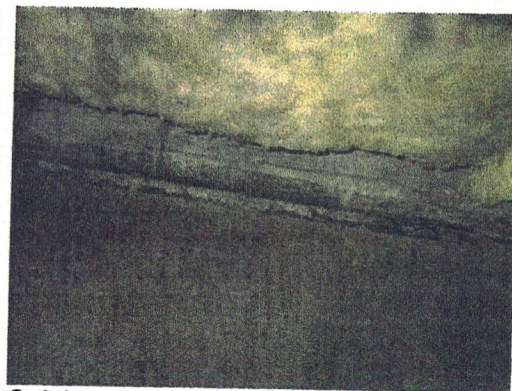
Seinien alaosissa on vaurioita.  
Vasen kuva on keittiöstä.

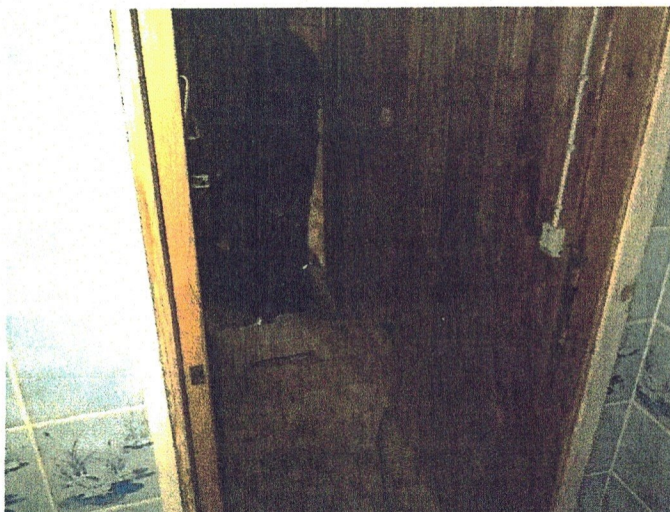
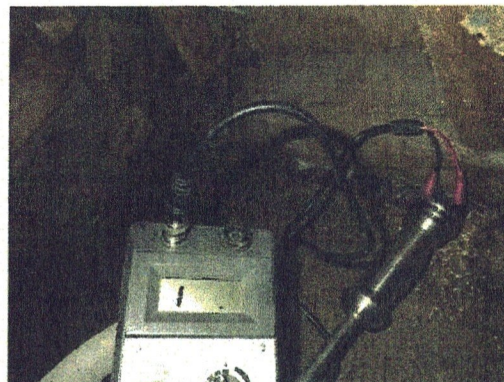
Eteinen pesuhuoneesta takahuoneeseen päin kuvattuna.

Vahinkoalueen seinät paikoin vesimärkiä.

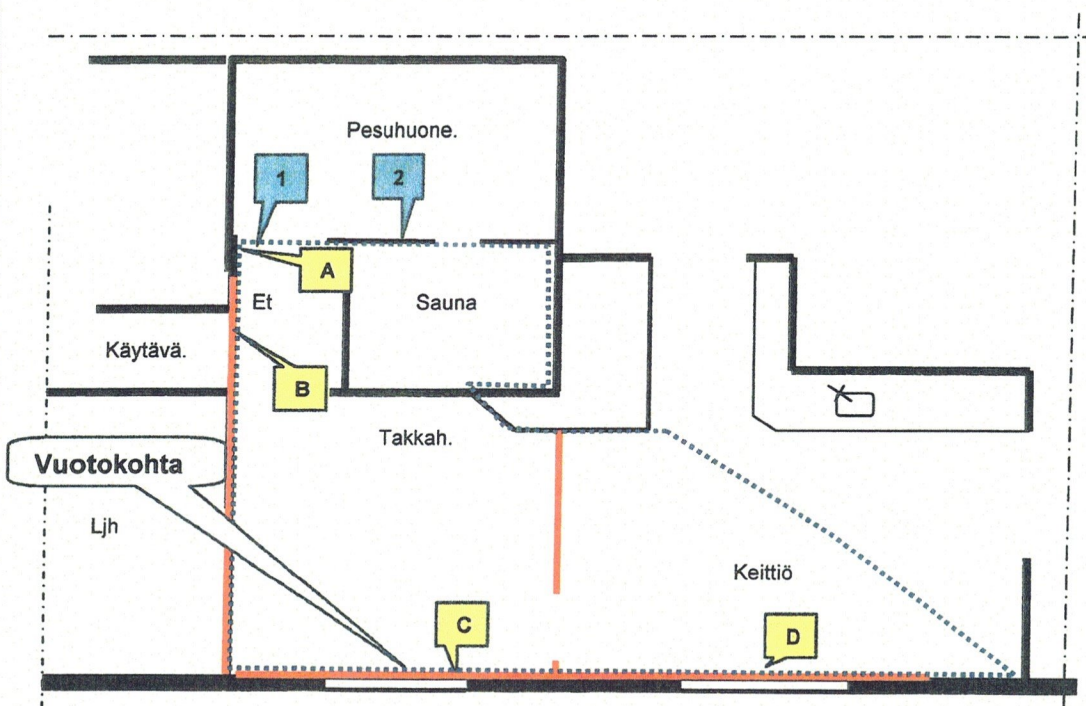
**Piirros/pohjakuva vahinkoalueesta:**

- Vahinkoalueella vaurioituneita puu- ja levyrakenteita poistamatta
- Pesuhuoneeseen päin mentäessä alaohjauspuun vauriot pahenevat, alaohjauspuu pesuhuoneen nurkalta mitattuna kuiva
- Pesuhuoneen pinnoitteena on ollut aikaisemmin pelkkä betoni, ovatko lattian ja seinän liittymät päästäneet vettä alapohjarakenteeseen
- Pesuhuoneen alapohjarakenteen kosteus mitattiin avattujen tilojen kautta, kosteudet normaalilla tasolla verrattuna aikaisempiin mittauksiloksiin
- Vahinkoalue desinfioitiin kuivauksen lopetuksen yhteydessä

- Kaikki vaurioituneet puu- ja levyrakenteet poistettava
- Vahinkoon liittyen myös eteisen alaohjauspuu suositellaan poistettavan käytävän puoleiselta seinältä

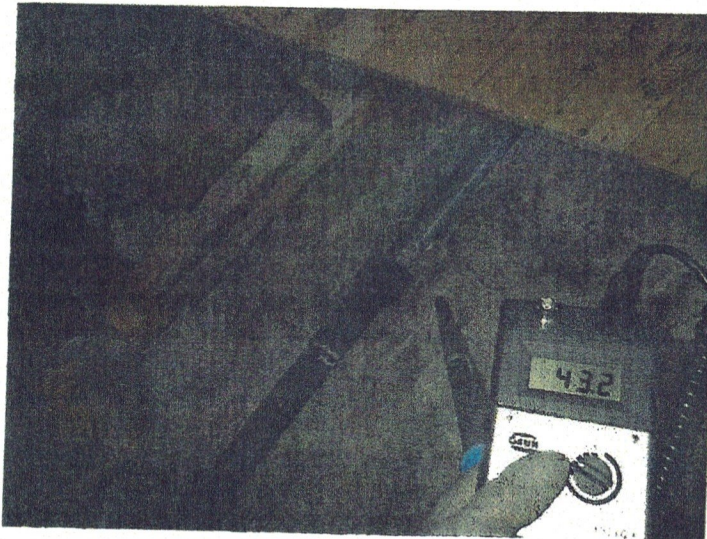
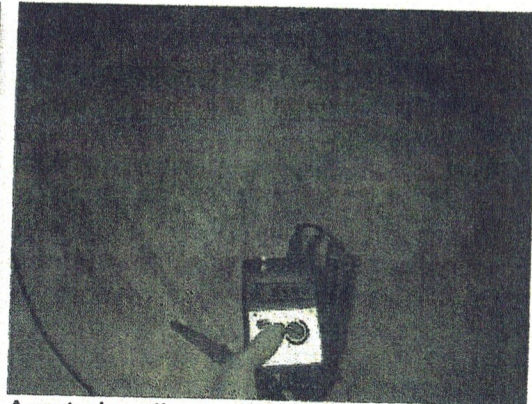
Arvot alueella suurilta osin alle 85 yksikköä.

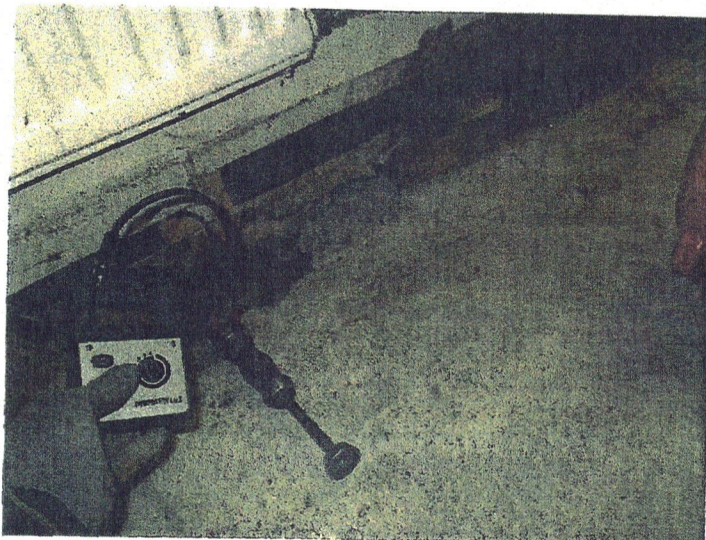
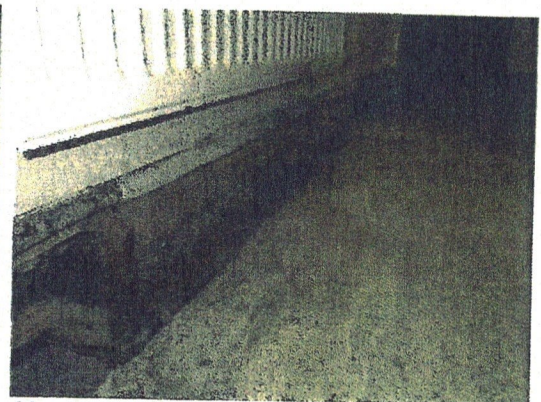
Alaohjauspuissa vaurioita, arvot alle 20 prosenttia.

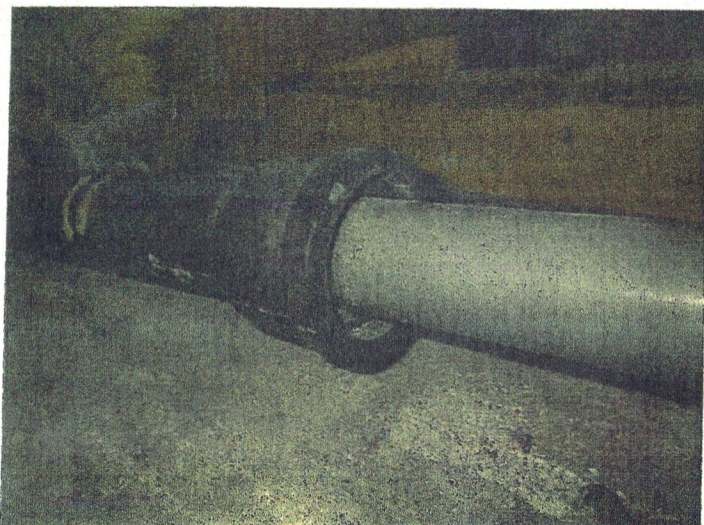
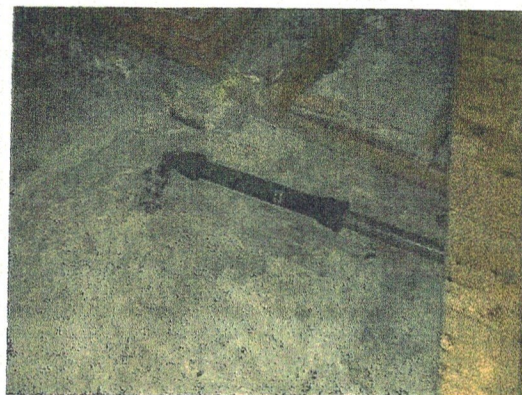
Keittiön viemärin liitos tarkistettiin, tutkimushetkellä ei havaittu vuotoja. Liitoksessa kuminen tiivistysrengas. Liitoksen luotettavuus jatkossa?

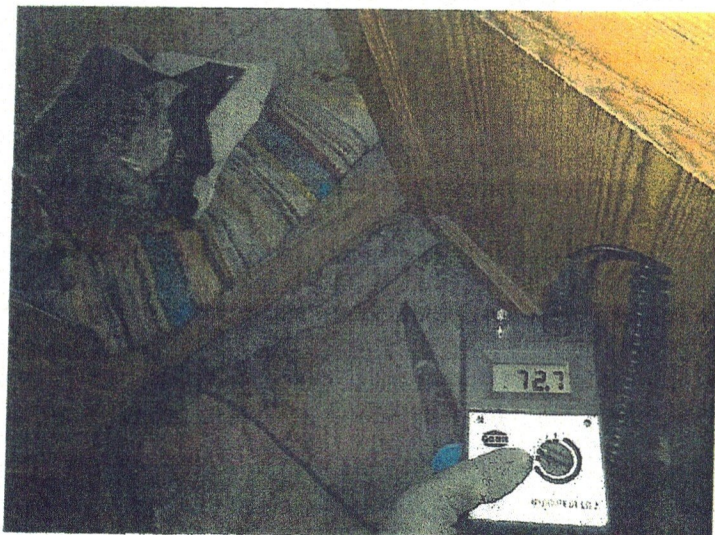
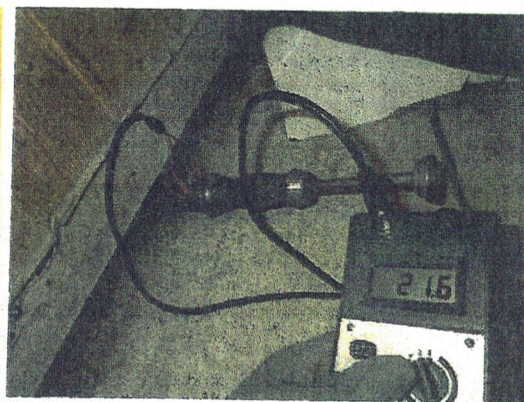
Eteistilan mittausta.  
Pesuhuonetta kohti mentäessä arvot  
nousevat.  
Alaohjauspuu kostea käytävän puolella

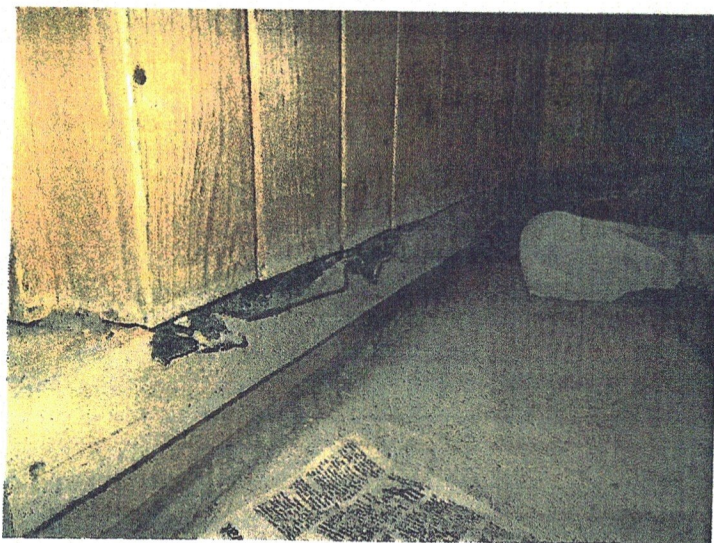
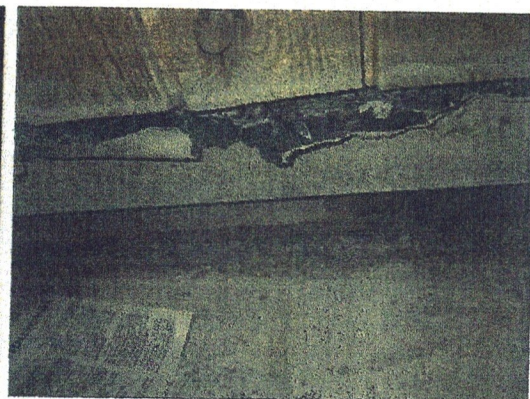
Vaurioitunut puu jatkuu  
pesuhuoneeseen, ennen pesuhuonetta  
alaohjauspuussa vähäisempiä vaurioita.

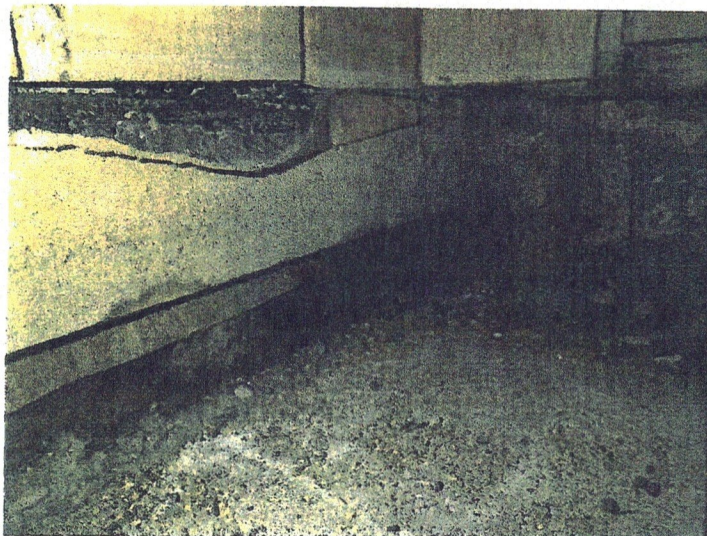
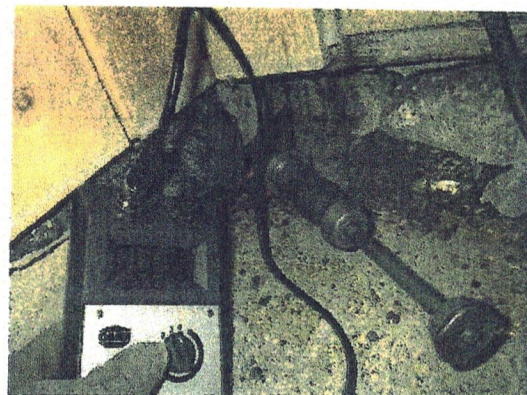
Vaurioitunut puu suurilta osin kuiva.

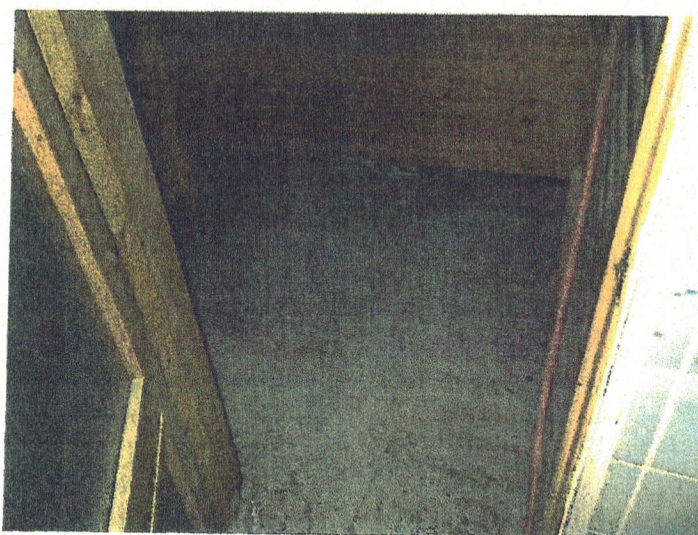
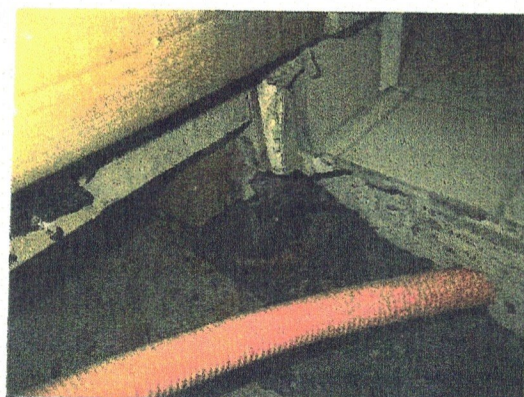
Sauna.

Alaohjauspuissa vanhoja vaurioita.

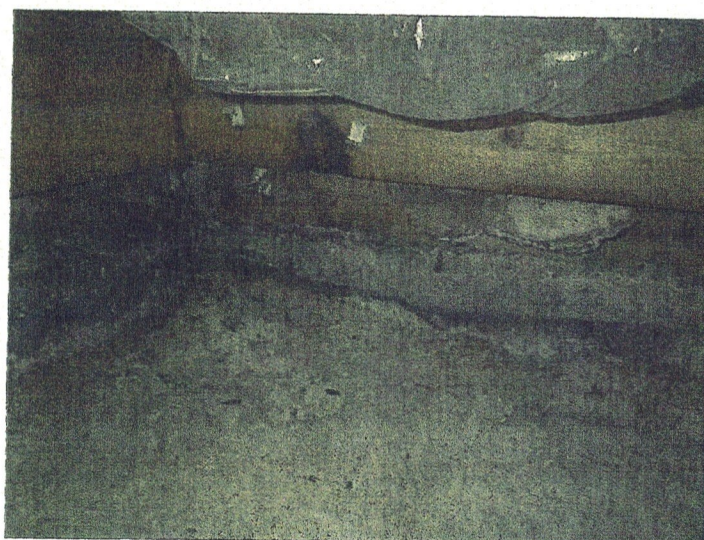
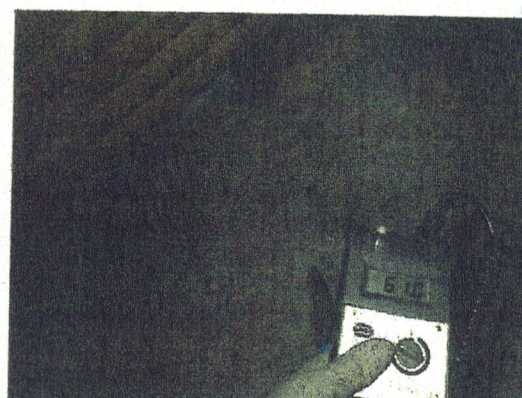
Saunan seinien alaosissa on vaurioita.
