## Käyläntie 5, 93900 KUUSAMO

Tarkastuspäivä: 26.1.2026

Tarkastuksen tyyppi: Vesivahinko

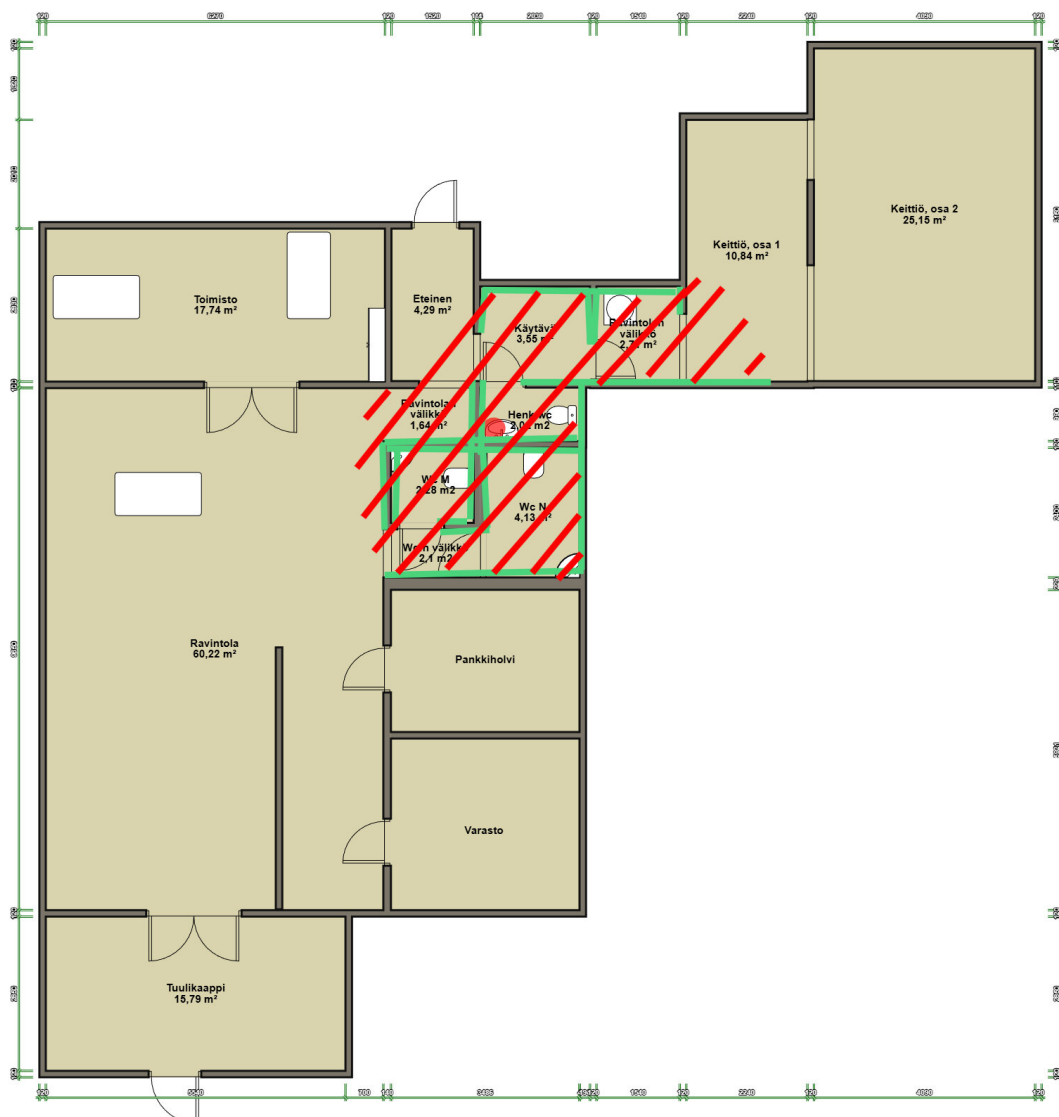
## Pohjapiirros

**Vahingon laajuus:** - lattiarakennetta kastunut keittiössä n. 5 m<sup>2</sup>, keittiön väliköissä 2,7 m<sup>2</sup>, käytävässä 3,55 m<sup>2</sup>, henkilökunnan wc:ssä 2,02 m<sup>2</sup>, eteisessä 1 m<sup>2</sup>, ravintolan väliköissä 1,64 m<sup>2</sup>, ravintolassa 2 m<sup>2</sup>, wc M:ssä 2,3 m<sup>2</sup>, wc N:ssä 4,1 m<sup>2</sup>, wc:n väliköissä 2,1 m<sup>2</sup>,  
- seinärakenteiden alaosia kastunut keittiössä, keittiön väliköissä, käytävässä, henkilökunnan wc:ssä, eteisessä, ravintolan väliköissä, ravintolassa, wc M:ssä, wc N:ssä, wc:n väliköissä.

Vuotokohta merkitty punaisella pallolla. Lattian kastuma- alue merkitty punaisin viivoin. Kastuneet seinien alaosat merkitty vihreällä.

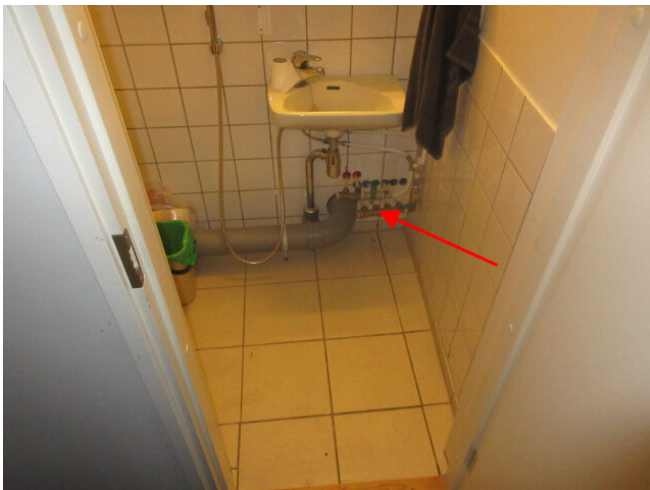
Henkilökunnan wc. Vuotokohta nuolella merkitty.

**Suosittelut toimenpiteet: muut:** Vuotokohdan korjaus.

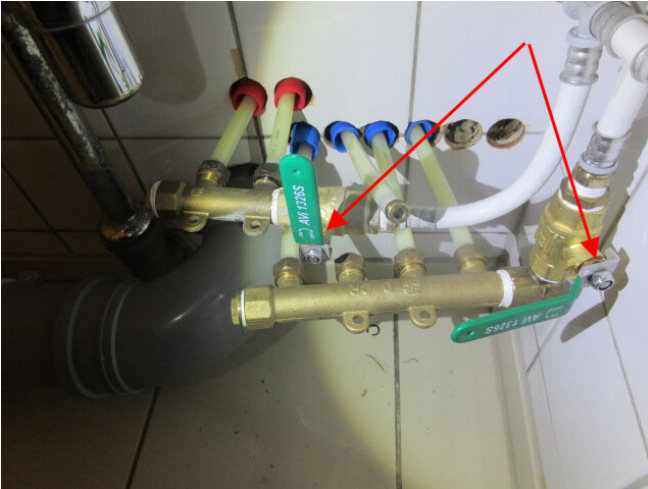
### Suoritettut toimenpiteet

Vahingon huomaamisen jälkeen henkilökunnan vessan jakotukkia ennen olevat sulut oli laitettu kiinni.

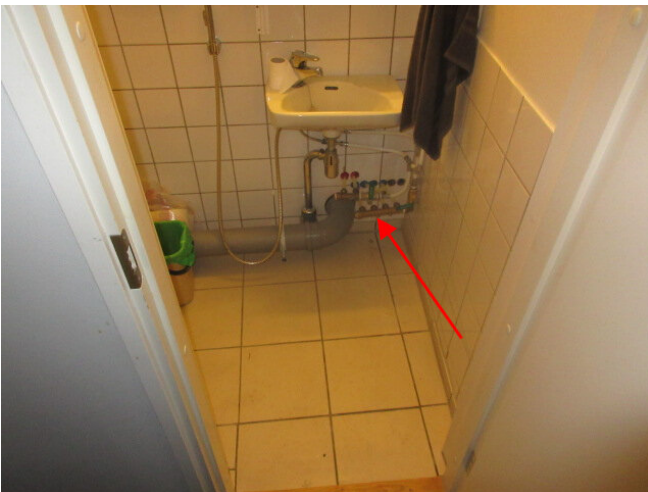
**Mistä vesivahinko aiheutui?:** Käyttövesiputki  
Muistiinpano: Kylmän käyttöveden muoviputki irronnut henkilökunnan vessassa jakotukista.

Kylmän käyttöveden muoviputki irronnut henkilökunnan vessassa jakotukista.

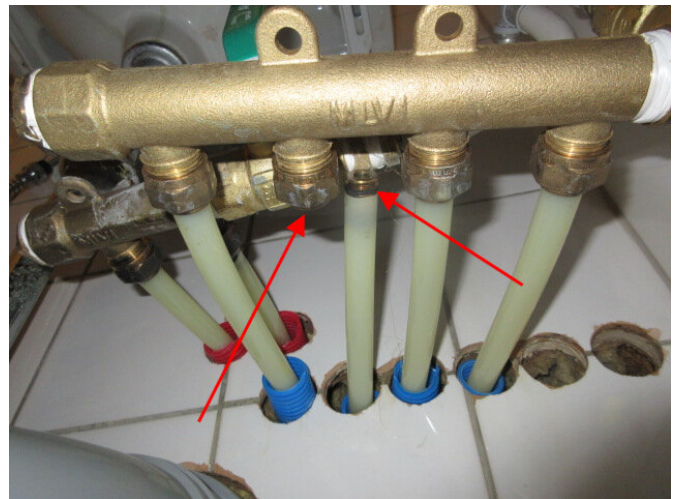
Kylmän käyttöveden muoviputki irronnut henkilökunnan vessassa jakotukista. Kuva otettu alhaalta ylöspäin.

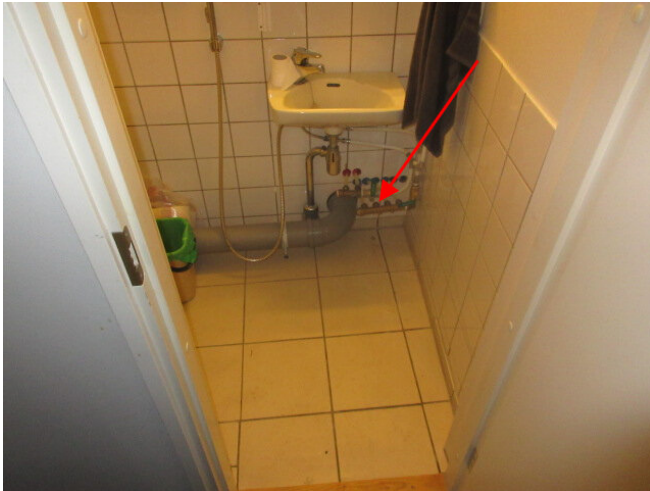
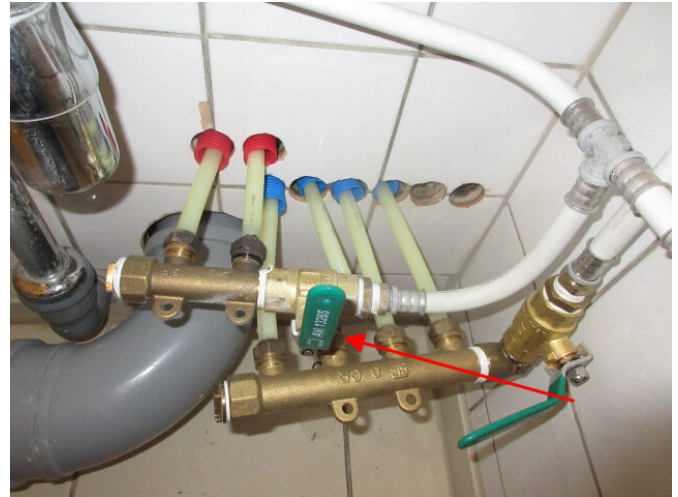
**Vuodon sijainti:** WC  
Muistiinpano: Vuotokohta henkilökunnan vessassa jakotukissa.

Vuotokohta henkilökunnan vessassa jakotukissa.

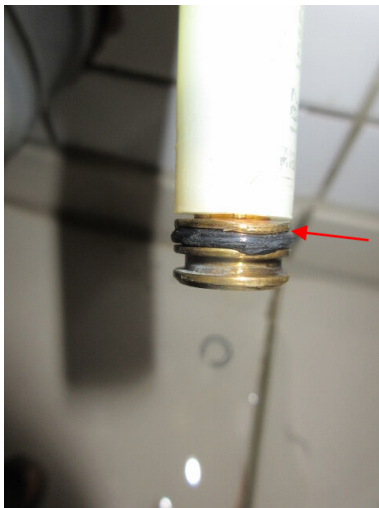
**Vuodon syy:** Liitosvuoto  
Muistiinpano: Muovinen käyttövesiputki irronnut jakotukilta. Liitoksessa ollut tukiholkki ja helmi paikallaan. Jälkien perusteella liitos kiristetty (muoviputkessa kiristysjälkiä). Tukiholkki vääntynyt ja kumitiiviste mennyt poikki kun liitos peräytynyt (viittaa kovaan voimaan liitoksen irtautumisessa).

Muovinen käyttövesiputki irronnut jakotukilta. Liitoksessa ollut tukiholkki ja helmi paikallaan. Jälkien perusteella liitos kiristetty (muoviputkessa kiristysjälkiä). Tukiholkki vääntynyt ja kumitiiviste mennyt poikki kun liitos peräytynyt (viittaa kovaan voimaan liitoksen irtautumisessa).

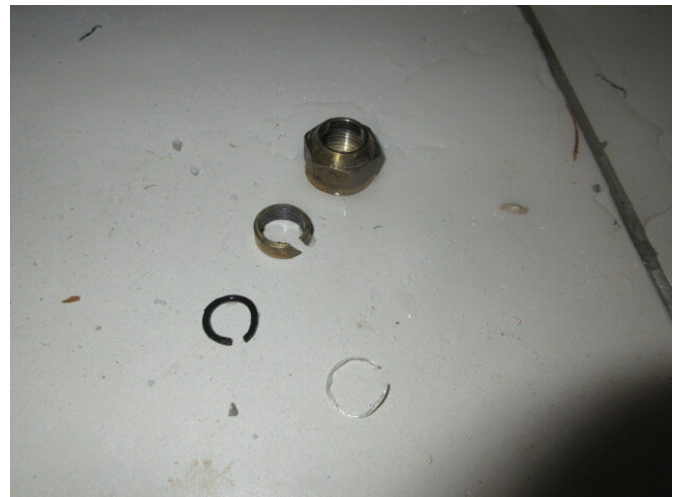
Liitos purettiin kartoituksen yhteydessä. Kumitiiviste mennyt poikki.

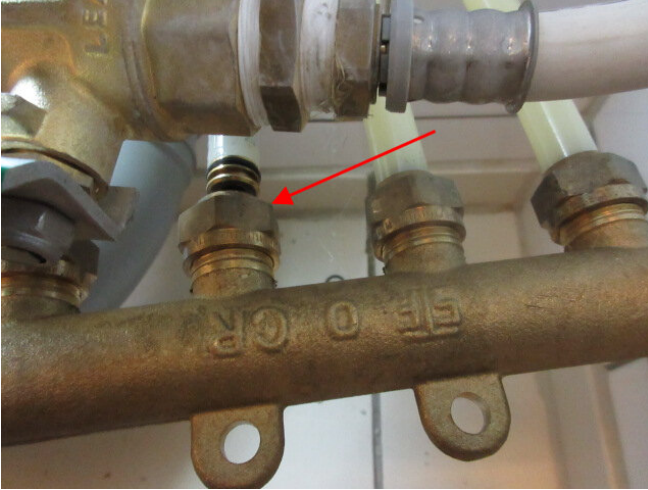
Muovinen käyttövesiputki irronnut jakotukilta. Liitoksessa ollut tukiholkki ja helmi paikallaan. Jälkien perusteella liitos kiristetty (muoviputkessa kiristysjälkiä). Tukiholkki vääntynyt ja kumiiviste mennyt poikki kun liitos peräytynyt (viittaa kovaan voimaan liitoksen irtautumisessa). Kuvassa liitos siinä kunnossa kun se on ollut vahingon tapahtumisen jälkeen.

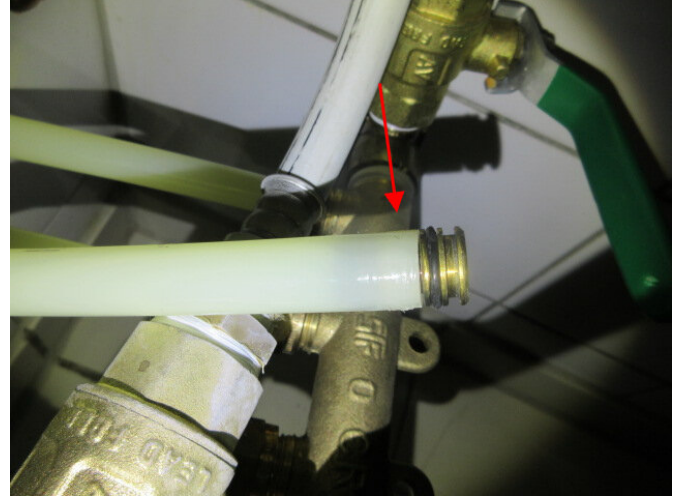
Muovinen käyttövesiputki irronnut jakotukilta. Liitoksessa ollut tukiholkki ja helmi paikallaan. Jälkien perusteella liitos kiristetty (muoviputkessa kiristysjälkiä). Tukiholkki vääntynyt ja kumiiviste mennyt poikki kun liitos peräytynyt (viittaa kovaan voimaan liitoksen irtautumisessa).

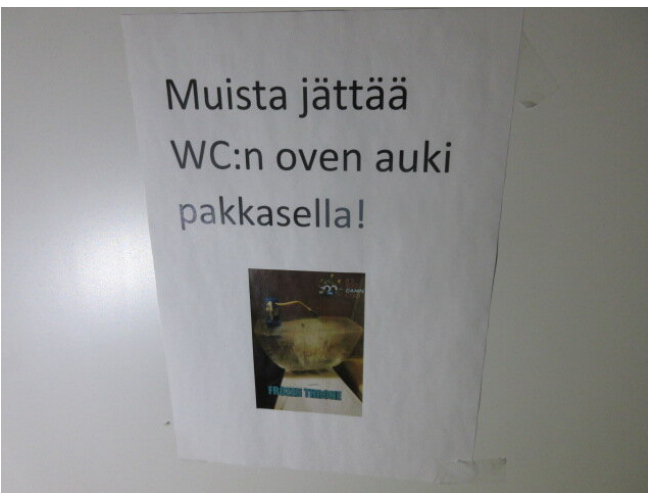
Henkilökunnan vessan ovesta paperilappu jossa muistutetaan pitämään vessan ovi auki pakkasella.

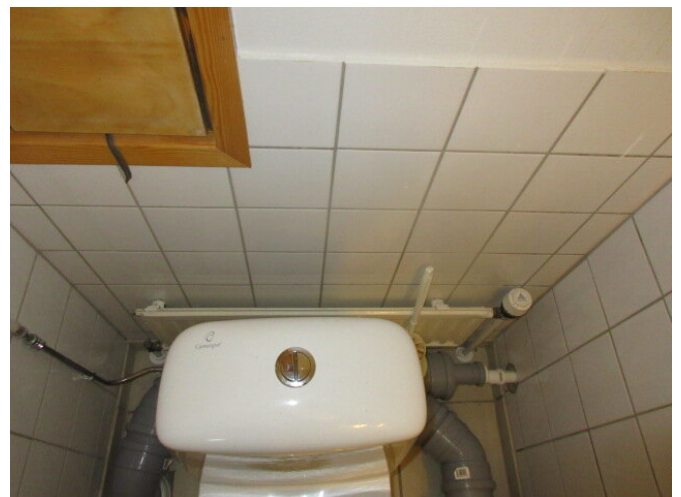
Henkilökunnan vessan putkistoissa ei havaittu viitteitä jäätymisestä. Henkilökunnan vessassa vesikiertopatteri joka oli lämmin kartoituksen aikaan ja sisällä lämmintä noin 14,5 astetta.
