# Sauvosaarenkatu 11

RAKENNUSHISTORIALLINEN SELVITYS

Tilaaja: Kiinteistö Oy Keminhelmi

Tekijä: Nyman Arkkitehdit Oy

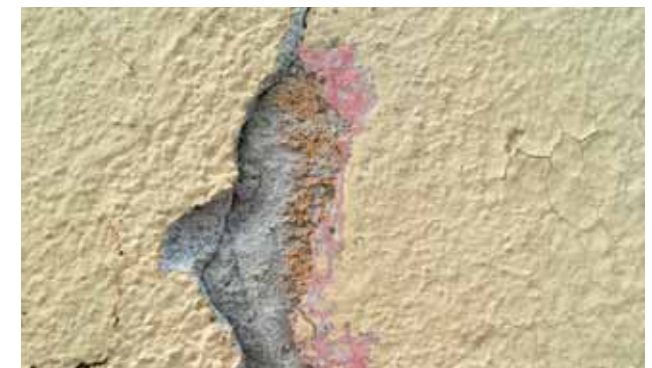
**Kuva talon A ulkoseinän ulkopinnasta.**

*Keltaisen sävyn alta paljastuu useita, vanhoja maalikerroksia.*

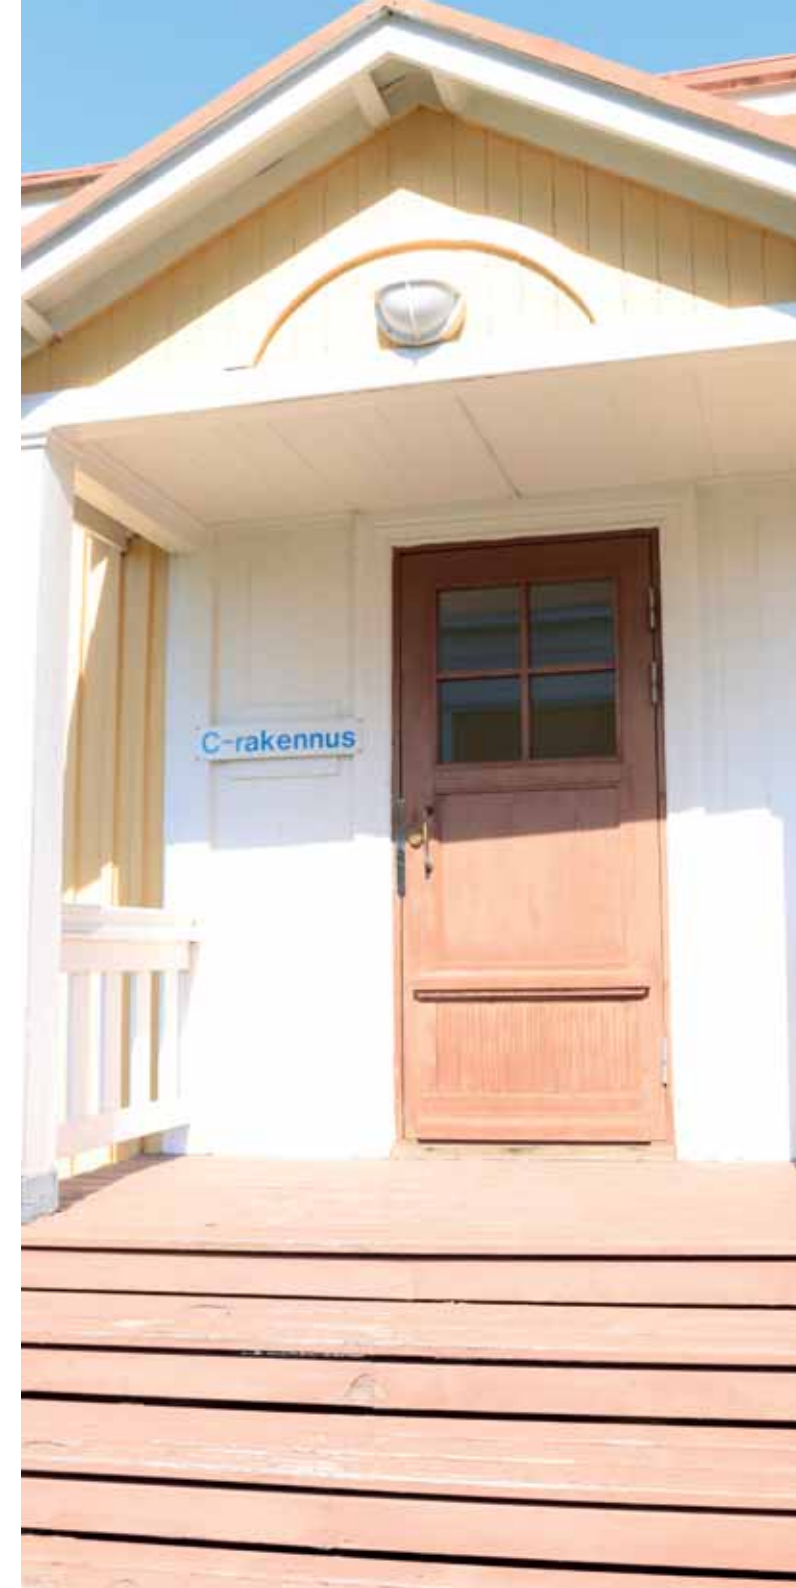
**Oikealla talon C sisäänkäyntikatos.**

*Rakennuksen perustukset ovat pettäneet, mutta betonisten anturalaattojen ansiosta se on pysynyt ulkoapäin ryhdikkäänä. Ulkoseinissä ei ole isoja vaurioita.*
