## Kuntotarkastus RS<sup>3</sup>

Nurkkalantie 1  
93600 Kuusamo  
05.07.2023

Tarkastuksen kohteena oli vuonna 1990 rakennettu omakotitalo. Rakennus on ollut nykyisessä omistuksessa vuodesta 2019 lähtien.

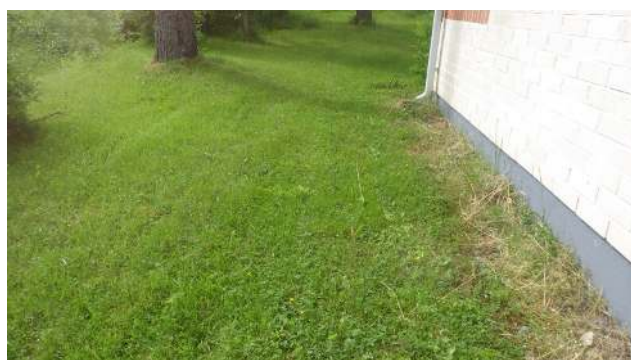
- Rakennuksen vierustalla on kasvillisuutta. *Kasvillisuus ja multapenkit lisäävät rakenteiden kosteusrasitusta, heikentävät kuivumista ja juuret saattavat tukkia salaojia.*

2. Rakennuksen vierustaa

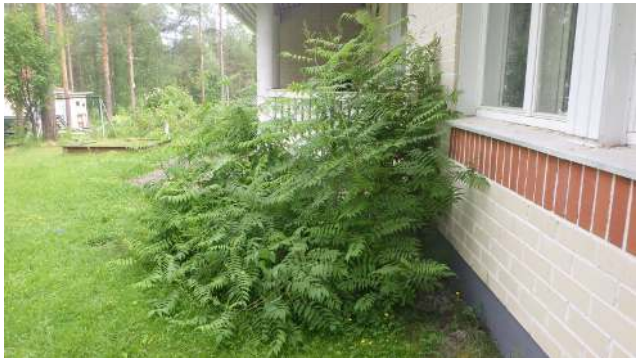
3. Rakennuksen vierustaa

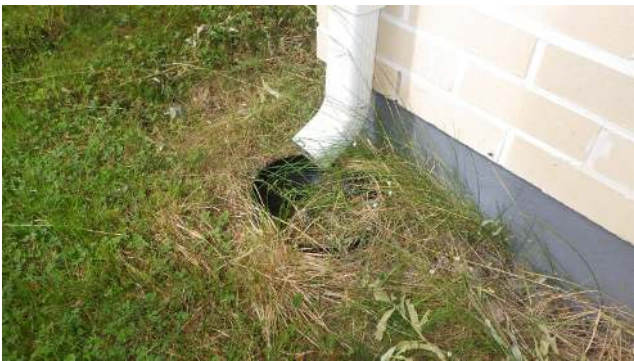
9. Rännikaivo syöksytorven kohdalla

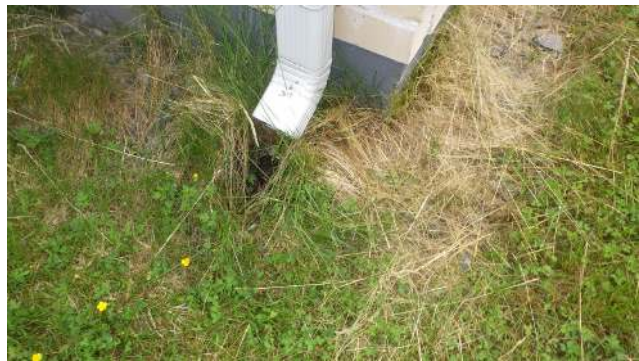
10. Rännikaivo syöksytorven kohdalla

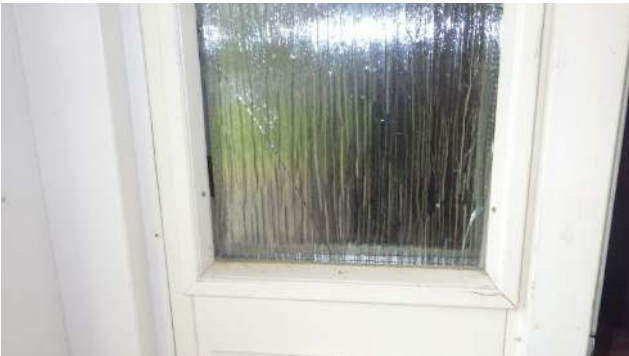
17. Pääsisäänkäynnin ulko-oven ikkunalasi on rikki

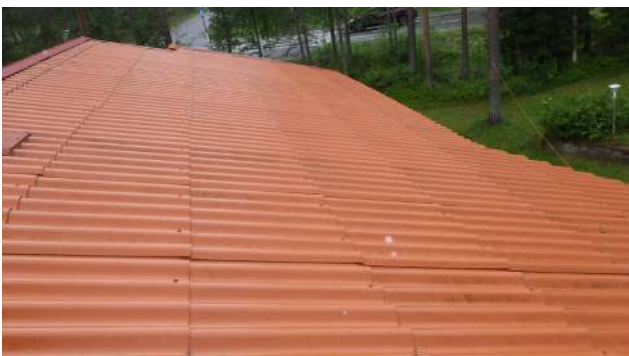
- Rakoa havaittiin vesikatelevyjen limityskohdissa. Vaurioita havaittiin vesikatteessa. Reikiä havaittiin päätyperleissä.

- Vesikate on ylittänyt teknisen käyttöikänsä ja sen uusimistarpeeseen tulee varautua. *Kuitusementtikateen tekninen käyttöikä on normaalirasituksessa 30 vuotta (KH 90-00403, Kiinteistön tekniset käyttöiät ja kunnossapitojaksot, 2008).*

19. Rakoa vesikatelevyjen limityskohdissa

**Suosittelaa puutteiden ja vaurioiden korjaamista.**

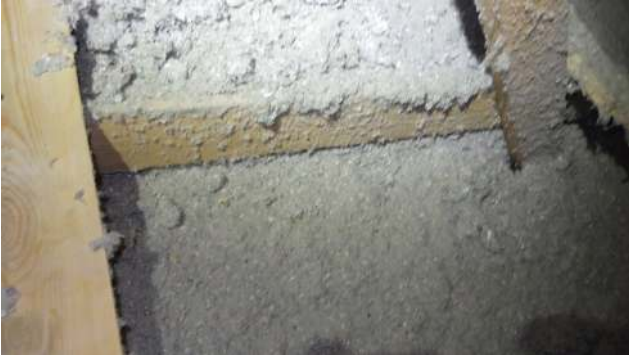
31. Lämmöneristevahvuus vaihtelee.

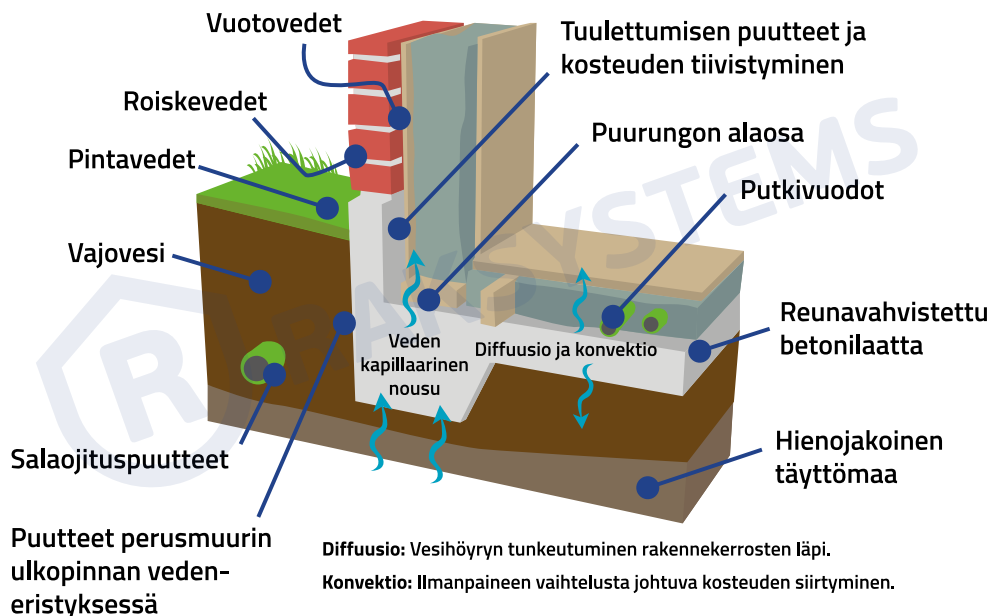
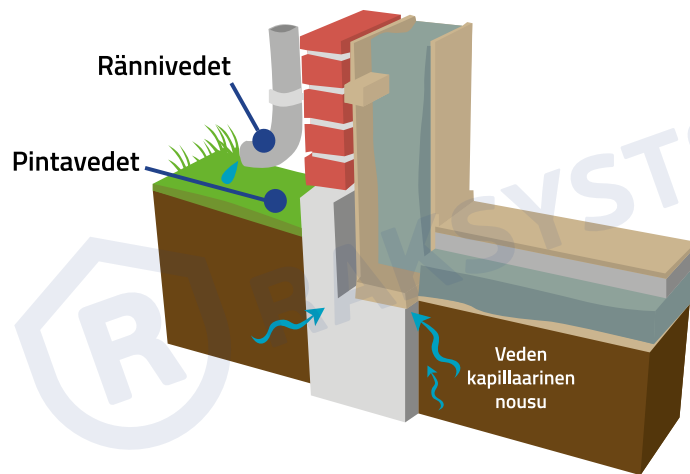
## ESIMERKKI RISKIRAKENTEESTA:

- Sokkelin ulkopinnan epätiivelyskohtien (halkeamat, reiät), ulkoverhouksen liittymien tai pellityksien (mm. ikkuna- ja ovipellitykset) epätiivelyskohtien kautta voi päästä valumaan vesiä seinärakenteisiin. Riskiä valumavesistä lisää vesien poistumismahdollisuuden puuttuminen sekä tuulettumisen puutteet ulkoseinän alaosassa.

- Ulkoseinän alaosan rakenteiden vaurioitumisriskiä lisää puuosien sijainti lähellä (alle 10cm korkeudella) maanpinnasta tai sijainti maanpinnan alapuolella.

- Ulkoseinän alaosan puu- ja levyrakenteet sijaitsevat alapohjan alapuolista täyttöä tai lämmöneristeitä vasten, jolloin kosteus pääsee siirtymään alapohjan alapuolisesta täytöstä väliseinän rakenteiden alaosiin.

- Ulkoseinän alajuoksupuun ja alla olevan kiviainesrakenteen välistä puuttuu kosteuseristys.
- Rakenteessa ei ole ilmarakoa, tai tuulettumisessa on puutteita, valesokkelin kiviainesrakenteisen "kuoren" ja ulkoseinän alaosan rakenteiden välillä, jolloin kosteuden tiivistyminen kiviainesrakenteen sisäpintaan sekä ulkopuolinen kosteus pääsee siirtymään kiviainesrakenteisen "kuoren" kautta ulkoseinän alaosan puu- ja levyrakenteisiin ja lämmöneristykseen.

- Ulkoseinän alaosan rakenteet voivat vaurioitua putkivuodoista tai märkätilojen rakenteiden kosteus- tai vedeneristysten puutteista rakenteeseen päässeestä kosteudesta.

- Rakenteessa on ilma- ja/tai lämpövuotoja tai lämmöneristyksissä ns. kylmäsiltoja, jolloin rakenteeseen voi aiheutua vaurioita kosteuden tiivistymisestä rakenteeseen. Rakennuksen ilmanvaihdon puutteet sekä tilojen ilman korkea kosteuspitoisuus lisäävät kosteuden tiivistymisen riskiä rakenteessa.

Koska valesokkelirakenteen ulkoseinän alaosa voi olla syvälläkin lattiapintatason alapuolella, tulee seinään tehdä riittävän kokoinen aukko rakenteen kunnan toteamiseksi. Vaurioituminen rakenteessa alkaa yleensä alajuoksupuun alapinnasta, minkä vuoksi alajuoksupuun alapinnan kunto sekä sen alapuolisien veden- tai kosteuseristyksien olemassa olo tulee päästä toteamaan. Rakenteen avausten määrä ja paikat tulee määritellä aina tapauskohtaisesti. Kuntotutkimukseen voidaan tarpeen mukaan sisällyttää erilliset mikrobitutkimukset. Niiden tarpeellisuus arvioidaan aina tapauskohtaisesti kuntotutkimuksen yhteydessä.

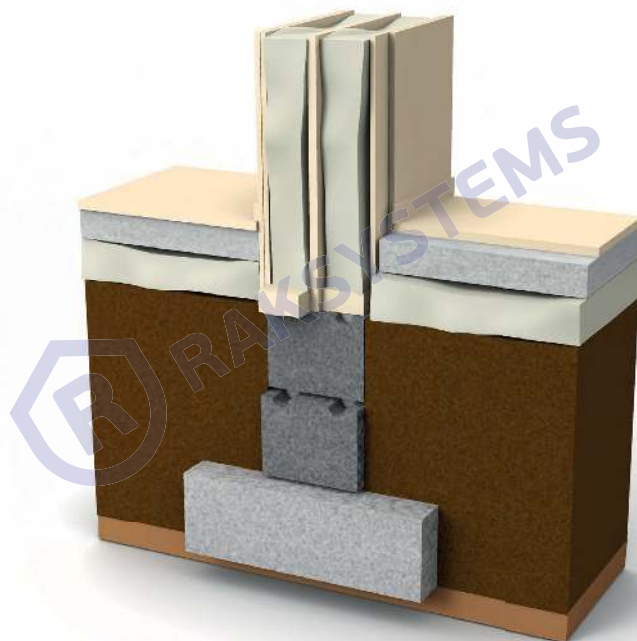
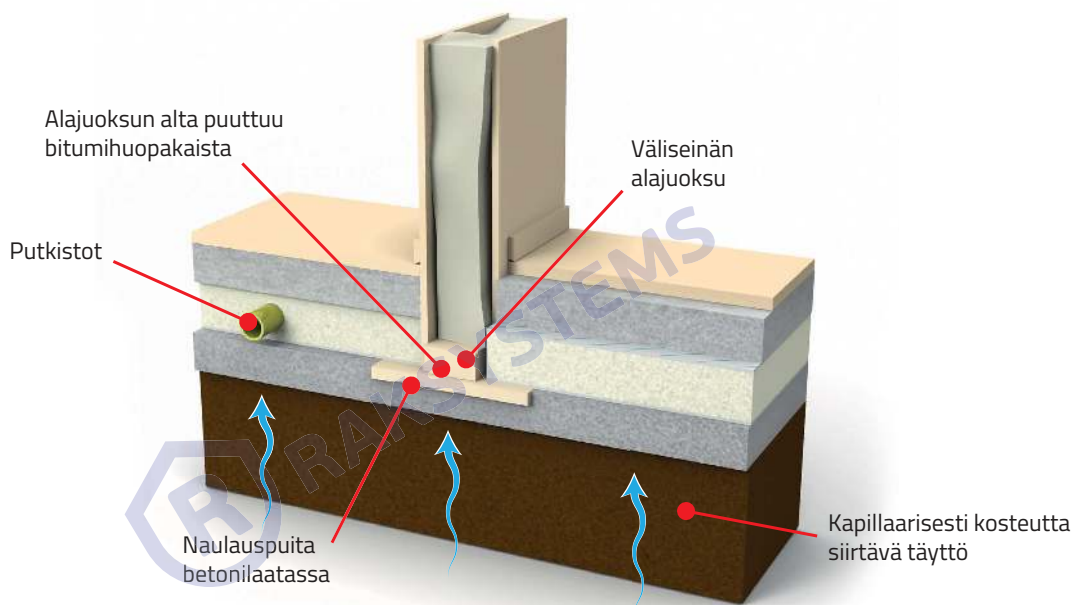
## ESIMERKKI RISKIRAKENTEESTA:

- Ulkopuolisen maakosteuden pääseminen rakenteisiin. Syynä tähän on yleensä puutteellisesti toimiva tai kokonaan puuttuva salaojitus, liian hienojakoinen (kapillaarinen) täyttömää-aines väliseinän perustusten alla.
- Putkivuodot eristetilaan voivat aiheuttaa kosteusvaurioita väliseinärakenteille.
- Väliseinän alajuoksupuun ja alla olevan kiviainesrakenteen välistä puuttuu kosteuseristys.
- Kosteus pääsee siirtymään hienojakoisesta lattian alustäytöstä väliseinän alaosiin.

Vaurioituminen rakenteessa alkaa alajuoksupuun alapinnasta, minkä vuoksi alajuoksupuun alapinnan kunto tulee päästä toteamaan.
