**Sivu:** 1 (13)  
**Työnumero:** 33916  
**Raportti laadittu:** 25.10.2024

## Kartoitusraportti

| Tapauksen kohdekuvaus | |
|---|---|
| <b>Osoite</b> | Torikatu 70<br>90100 Oulu |
| Liikehuoneiston kartoitus | |

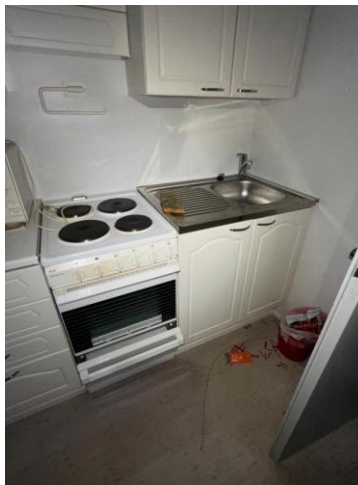
Keittiö

- Vesipisteillä ei havaittu vuotoja, WC:ssä kuivunut kosteusvaurio hormin alueella. Keittiössä altaan viemäröinti kapenee virtaussuunnassa määräysten vastaisesti.

- Liiketilasta tulee poistaa muovimatto lattiapinnoilta ja saattaa lattiat puhtaalle betonipinnalle. Tämän jälkeen rakenteiden koneellinen kuivatus vaurioalueilta. Ennen purkutöitä lattiarakenteesta tulee varmistaa asbestipitoisuudet.
- Purkutöiden jälkeen rakenteiden varmistus kosteusmittaamalla sekä VOC-analyysein. Korjaustöiden yhteydessä tarvittaessa lattialiittymien tiivistykset.
- Korjaustöiden yhteydessä on syytä selvittää alapohjarakenne. Tässä tarkentuu myös lattian kohonneiden rakennekosteuksien syy.
- Jatkotoimenpiteistä päätetään purkutöiden edetessä.
- WC:n kosteusvaurioituneen hormirakenteen korjaus.
- Ilmanvaihdon puhdistus ja säätötyöt.
- Kosteusvaurioituneiden kattolevytyksien uusiminen.
- Keittiön altaan viemäröintimuutos.

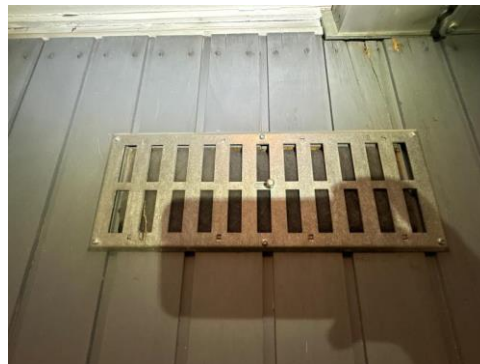
Korvausilmaventtiili takaovella
