RVP, Katselmuspöytäkirja Torikatu 70 LH3 90100 Oulu asbestinpoisto/  
paikkakorjaukseen

## Katselmuspöytäkirja

### Lähtötiedot:

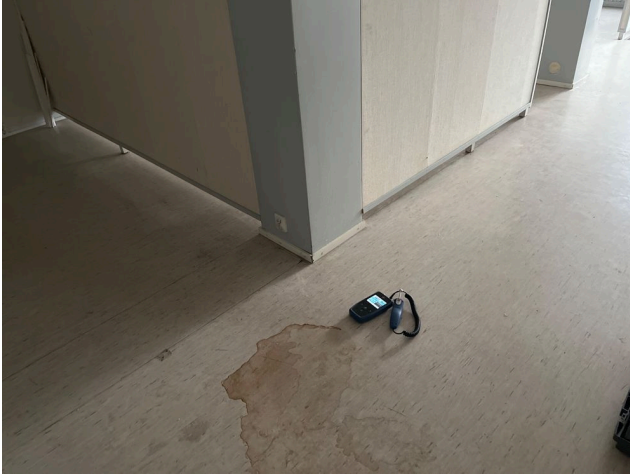
-Asbestinäytteen kohdalta lukemat olivat normaalit

-Mattoa aukaistaessa lukemat olivat korkealla

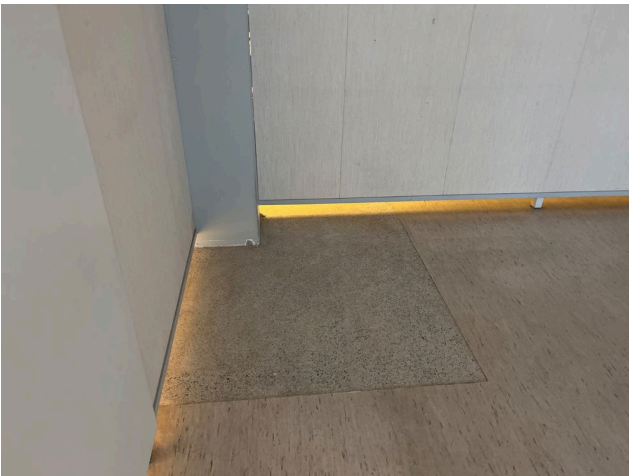
-Lämpölevyt olleet päällä muutaman päivän ja kohonneita lukemia havaittiin kuvaan merkatulla alueella-->jatketaan kuivatuksia

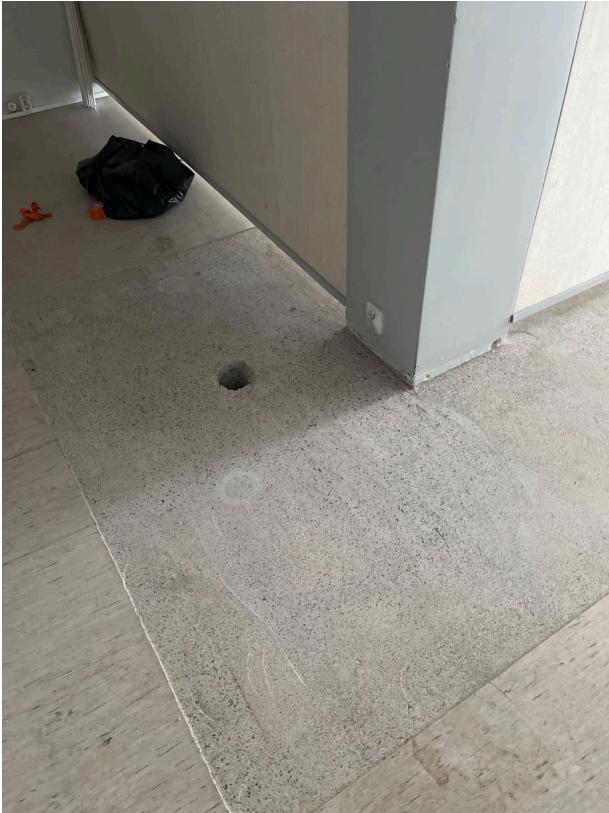
-Lämpölevyt poistettu toiminnasta edellispäivänä, lukemat tippuneet sallitun rajojen alle-->toitā voidaan jatkaa

-Lattian rakennetta piikattiin ja porattiin n.25cm syvyyteen, rakenne umpibetonia

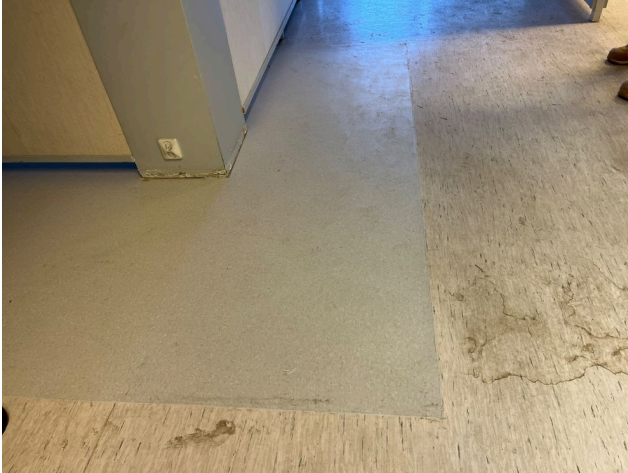
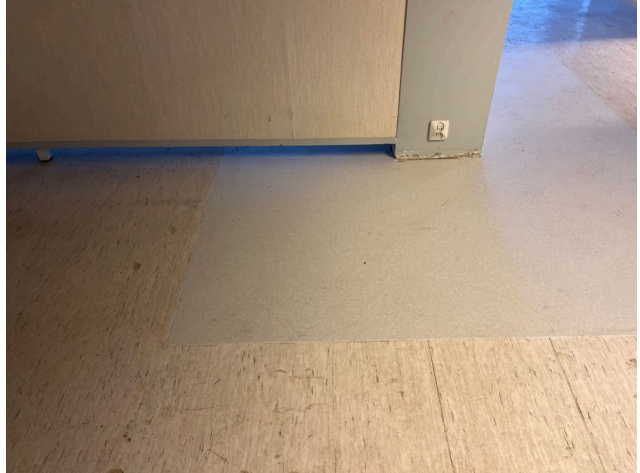
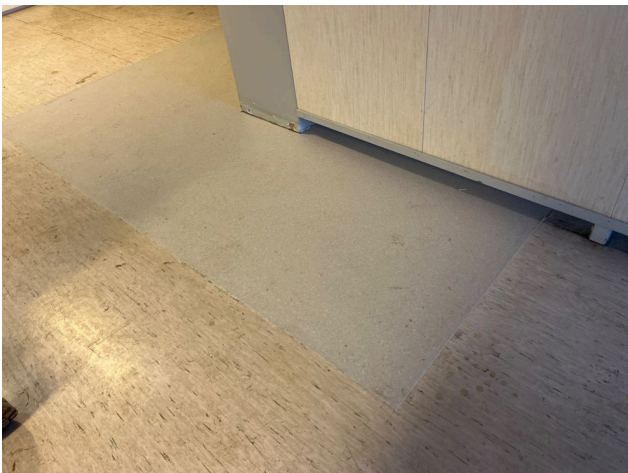
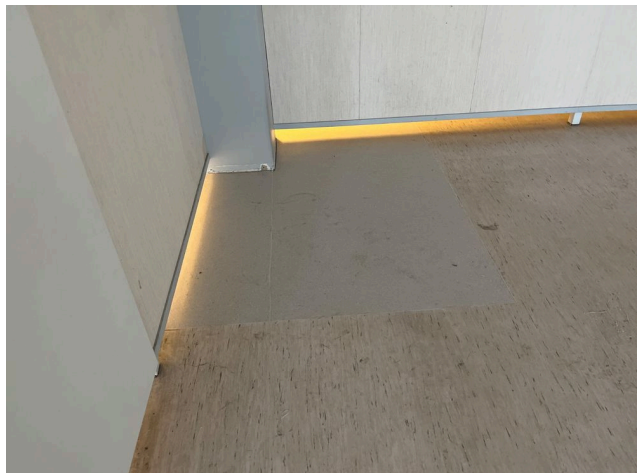
- Paikkakorjaus suoritettu asianmukaisesti
- Pilarin juuri vielä tiivistämättä
- Urakoitsija lähettää kuvan pilarin juuren tiivistyksestä
