RVP, Katselmuspöytäkirja Torikatu 70 LH3 90100 Oulu

## Katselmuspöytäkirja

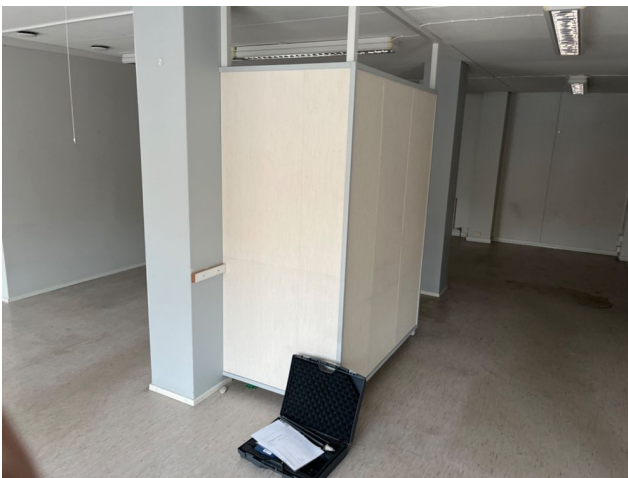
- Tilassa on todennäköisesti alkuperäinen muovimatto missä on reikiä ja kulunut
- Wc:ssä oli havaittavissa vanhoja vuotojälkiä, ei kohonneita lukemia
- Toisen pilarin kohdalla lukemat normaalit pintamittarilla
- Toisessa pilarissa kuvaan merkatulla alueella kohonneita lukemia, seinäkkeen toisella puolella ei kohonneita lukemia
- Katon rajassa ja seinäkkeessä vanhoja vuotojälkiä, ei kohonneita lukemia
- Kellarissa ei havaittu vaurioita tai kohonneita lukemia(kylmävarastossa pellitys)
