## Käyläntie 5, 93900 KUUSAMO

Tarkastuspäivä: 26.1.2026

Tarkastuksen tyyppi: Vesivahinko

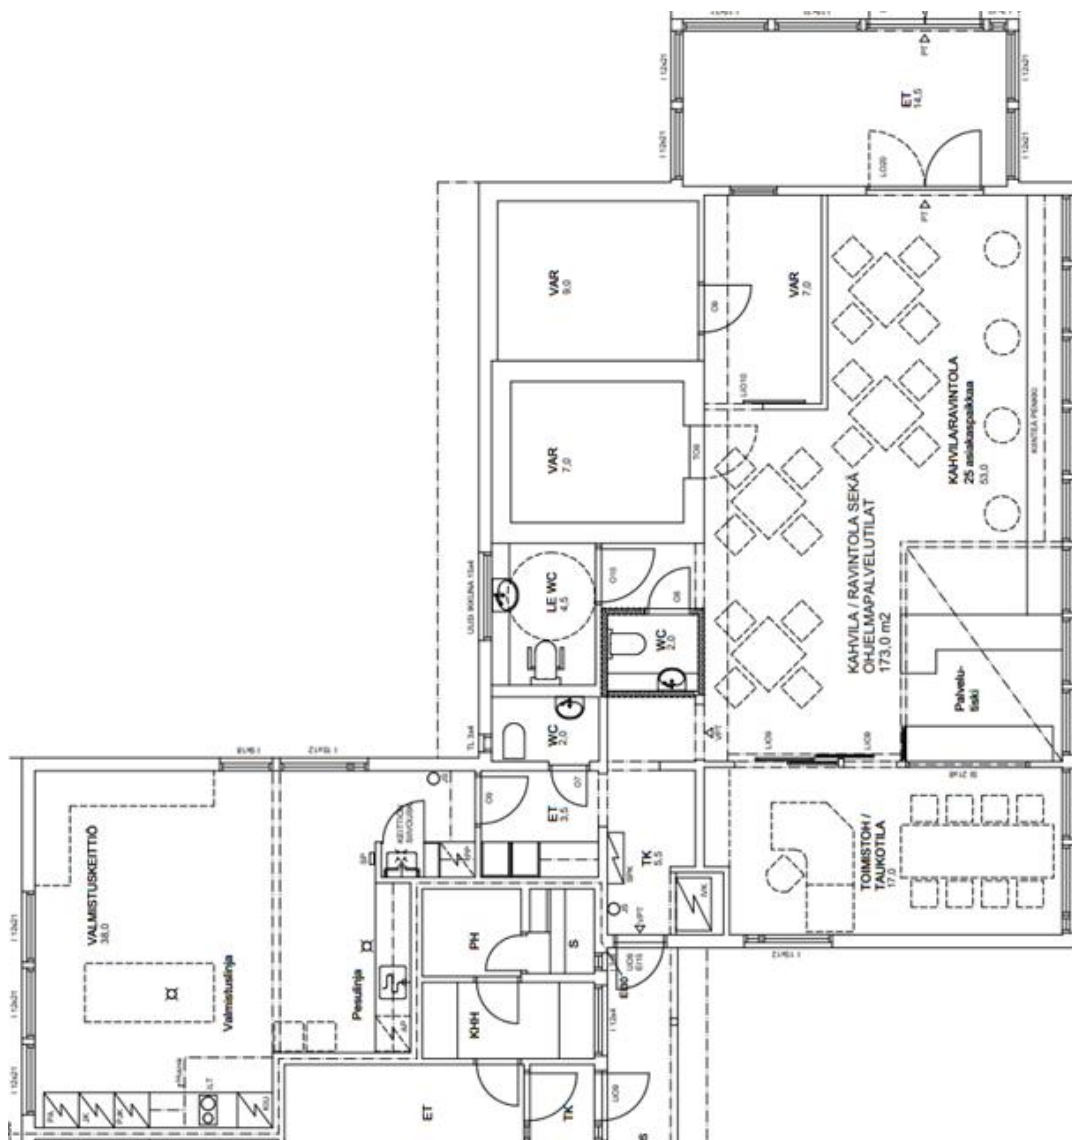
Vuotokohta merkitty punaisella pallolla. Lattian kastuma- alue merkitty punaisin viivoin. Kastuneet seinien alaosat merkitty vihreällä.

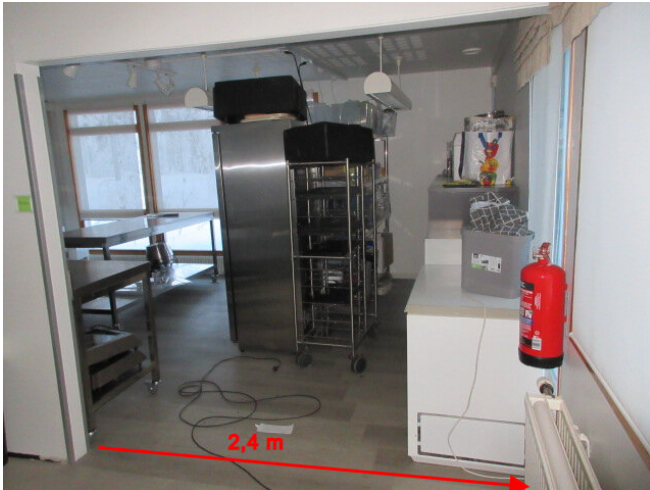
Keittiö, osa 2. Isomman aukon leveys keittiöiden välissä 2,4 metriä.

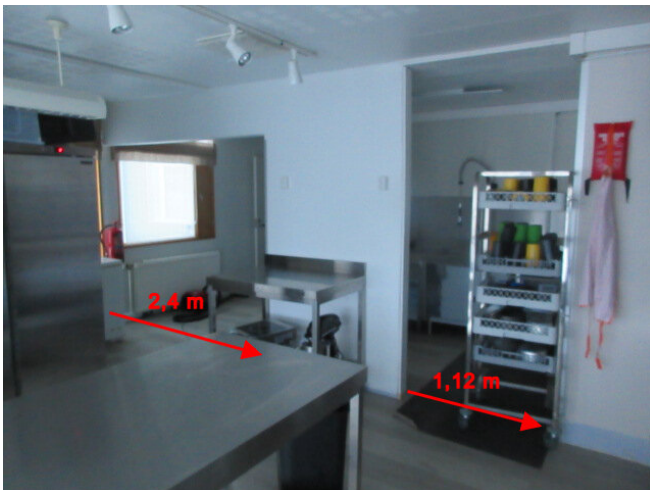
Keittiö, osa 2. Osa 1:n ja 2:n välisten aukkojen leveydet 1,12 metriä ja 2,4 metriä.

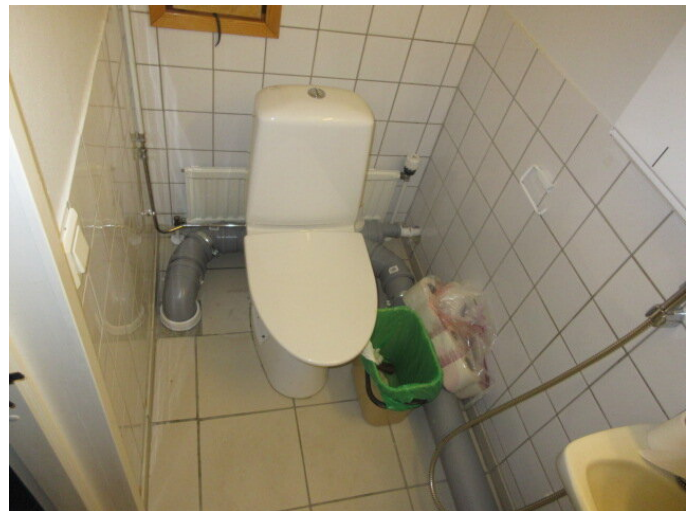
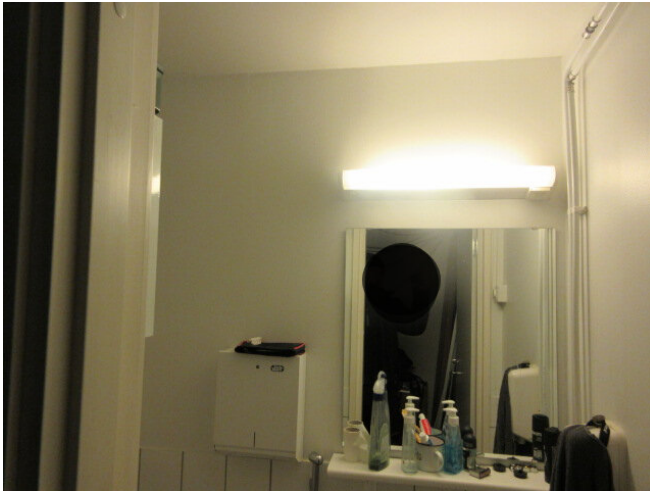
Henkilökunnan wc

**Vuodon syy:** Liitosvuoto  
Muistiinpano: Muovinen käyttövesiputki irronnut jakotukilta. Liitoksessa ollut tukiholkki ja helmi paikallaan. Jälkien perusteella liitos kiristetty (muoviputkessa kiristysjälkiä). Tukiholkki vääntynyt ja kumitiiviste mennyt poikki kun liitos peräytynyt (viittaa kovaan voimaan liitoksen irtautumisessa).
